*Incident  
survenu le 17 mars 2001  
à Lyon Saint-Exupéry (69)  
au Boeing 737-800  
immatriculé 7T-VJL  
exploité par Air Algérie*

**RAPPORT**

**7t-I010317**

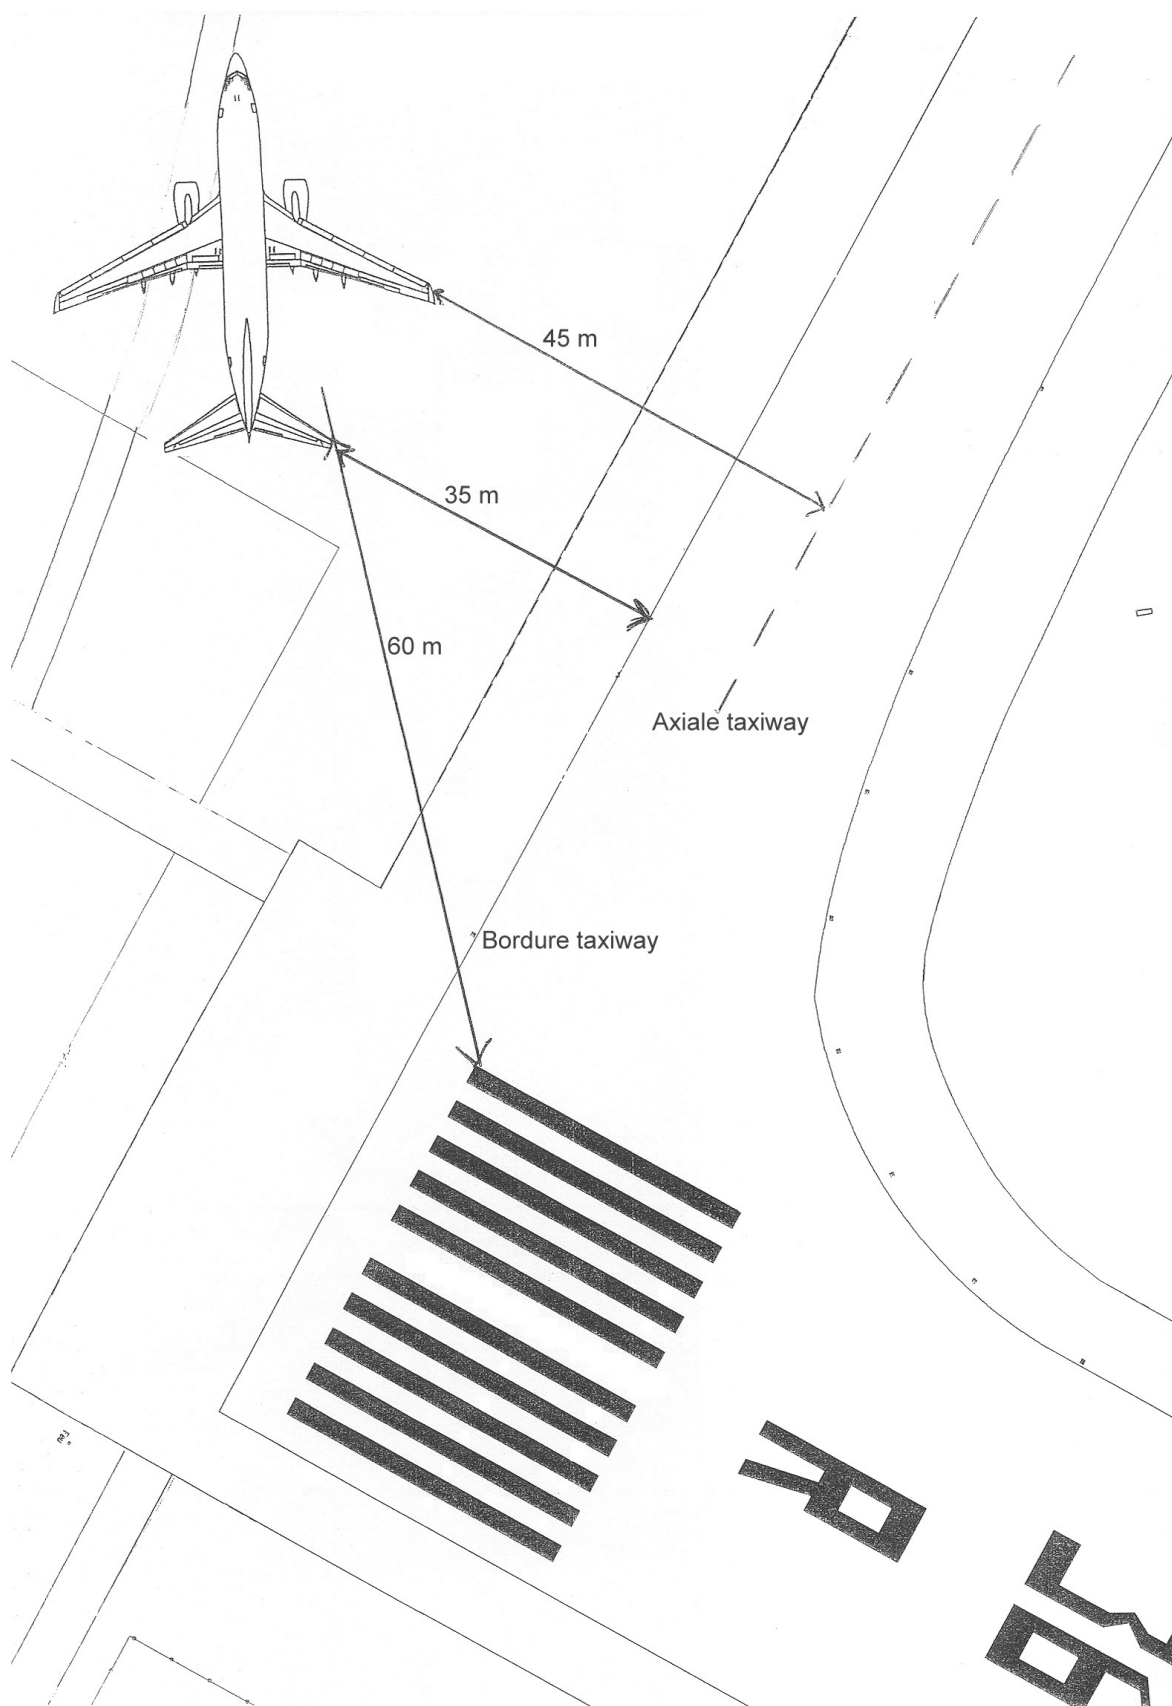
## Carte de situation de l'avion

A l'issue du roulement après l'atterrissage, l'équipage ne parvient pas à arrêter l'avion avant l'extrémité de la piste. Celui-ci s'immobilise, embourbé mais sans dégâts, environ cinquante mètres au sud-ouest de la piste après que l'équipage a infléchi sa course vers la droite. L'examen visuel des pneumatiques n'a pas mis en évidence de traces caractéristiques d'hydroplanage.
