## **ACCIDENT**

### ***survenu à l'ULM identifié 89-IR***

| <b>Evénement :</b> | perte d'une partie des bords d'attaque en vol. |

| <b>Aéronef :</b> | ULM Buse'Air 150. |

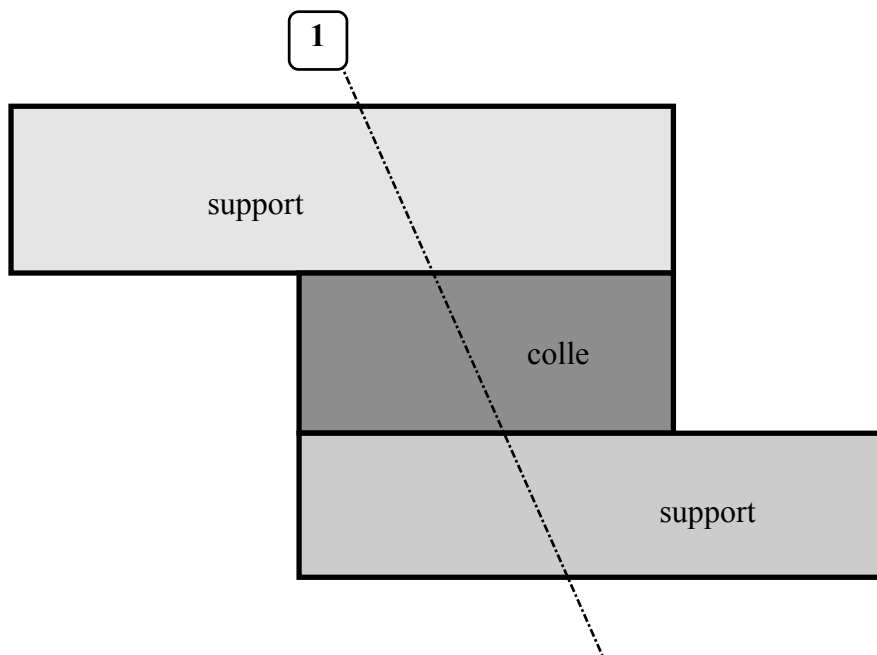
**Figure 1**

La rupture passe dans l'assemblage selon la section 1 : les supports ont cassé en même temps que la colle. C'est le type de rupture que l'on trouve généralement ; la colle est adaptée aux supports et le collage est correctement réalisé.

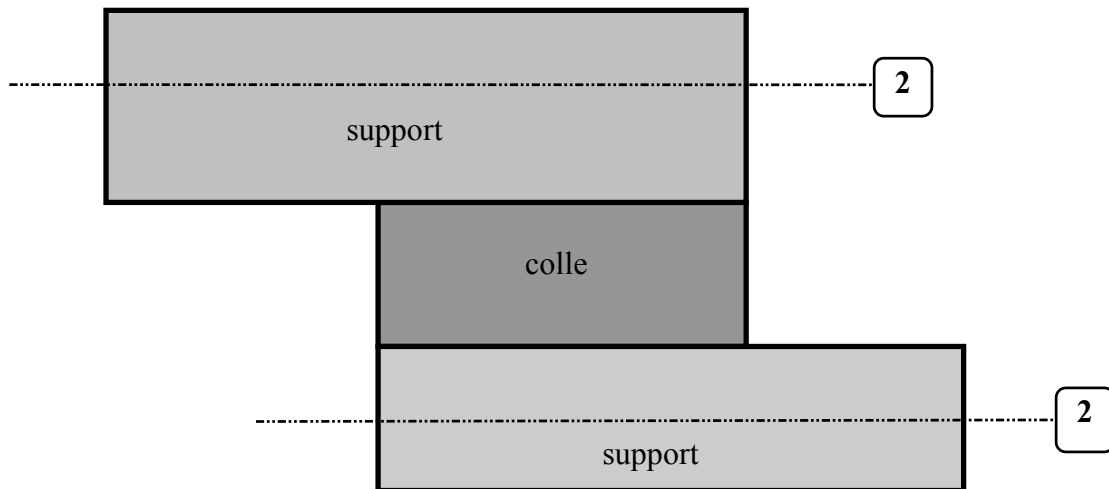
**Figure 2**

Les ruptures selon les sections 2 sont comparables, la rupture est située uniquement dans un support. Il s'agit d'une rupture de « cohésion ». L'adhésif a rempli son rôle, puisqu'il est intact. Sa résistance mécanique est au moins égale à celle des matériaux à assembler. Sa sélection est également bonne puisqu'il adhère correctement aux différents supports. L'assemblage a tenu : c'est un bon collage.

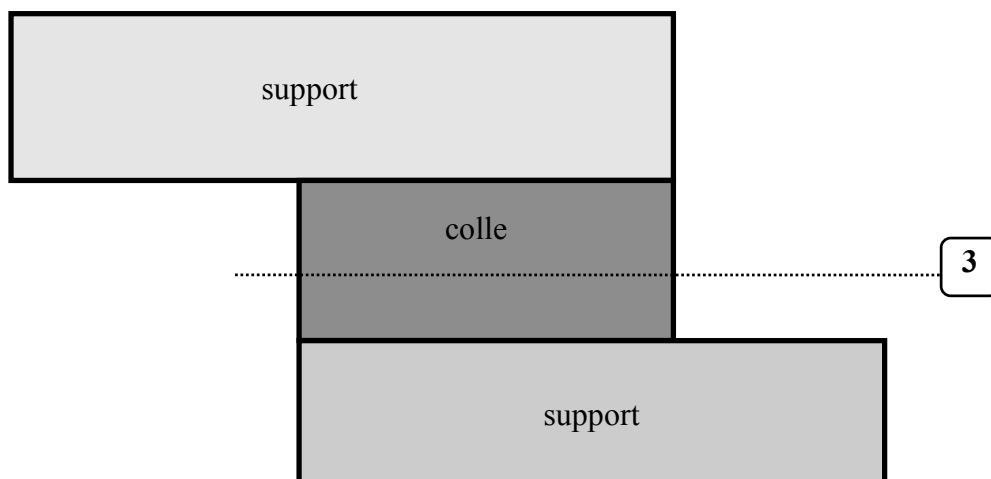
**Figure 3**

La rupture selon la section 3 est située à l'intérieur du joint d'adhésif, on trouve de l'adhésif sur la surface des supports. Il s'agit également d'une rupture de « cohésion », cette fois de l'adhésif dont la résistance mécanique semble « faible » par rapport à l'assemblage. Ce type de rupture survient généralement parce que l'adhésif n'a pas les qualités mécaniques suffisantes pour transmettre les efforts ou parce que la dimension du joint n'est pas suffisante.

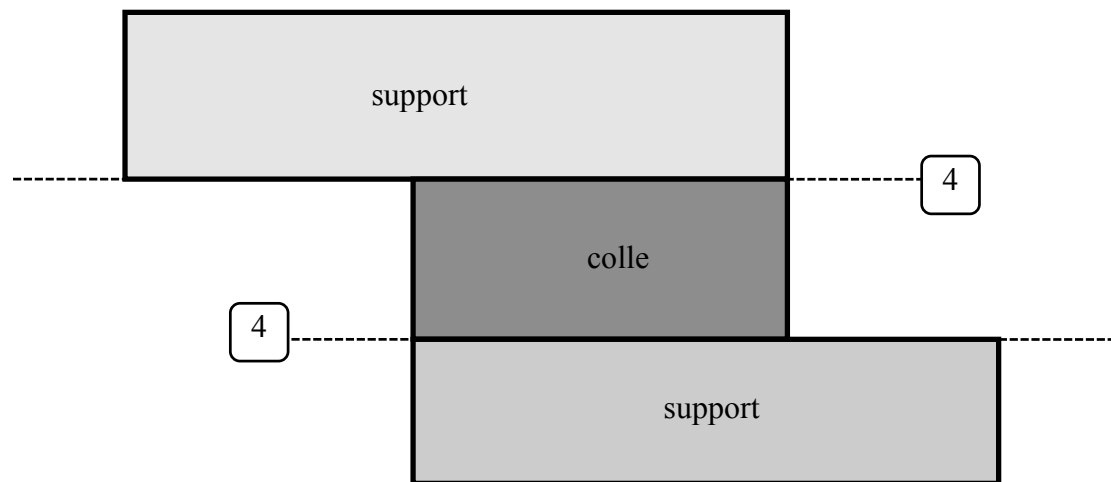
**Figure 4**

La rupture selon une section 4 est située à l'interface entre l'adhésif et le (ou les) support(s). Il s'agit d'une rupture « d'adhésion », c'est-à-dire d'un collage défailant.

Ce type de rupture survient généralement parce que :

- l'adhésif est inadapté : mauvais choix de l'adhésif (mouillabilité, tension superficielle) ou mauvaise réalisation du joint (humidité, température) ;
- la surface du support est en mauvais état, généralement par défaut de préparation adéquat, tel un nettoyage imparfait (trace de corps gras, essence, etc.), ou du fait de conditions de stockage insatisfaisantes.
