*Accident
survenu le 26 août 2001
à Verrens-Arvey (73) au ballon
immatriculé F-GKER*

RAPPORT

f-er010826

Evénement :	collision avec une ligne électrique.
Cause identifiée :	détection tardive de l'obstacle.

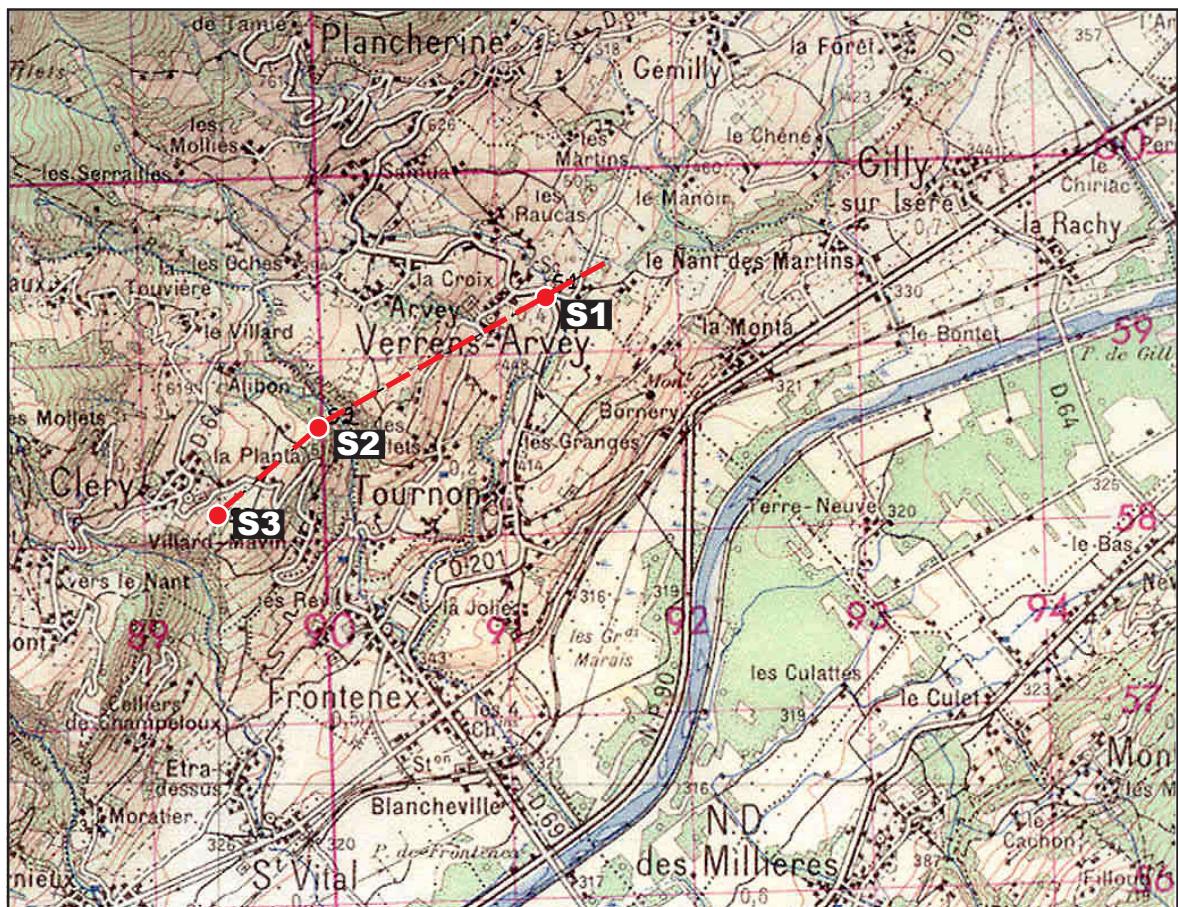
Les corps des occupants et les débris du ballon sont répartis en trois endroits (voir carte) qui permettent de reconstituer la trajectoire du ballon après la collision avec la ligne moyenne tension.

Le premier site (S1) est le croisement entre les routes CD 201 c et CD 64 b. Une scierie à aubes, entourée d'arbres, se trouve à ce croisement. Deux corps sont retrouvés dans la pommeraie le jouxtant. Une ligne moyenne tension orientée est-ouest présente un repiquage au niveau du carrefour, la deuxième branche le traversant à huit mètres du sol environ. Deux fils de cette deuxième branche sont sectionnés.
