# Rapport

Accident survenu le **22 juillet 2001**  
à **Monastir (Tunisie)**  
au **Boeing 737 -400**  
immatriculé **F-GRNZ**  
exploité par **Euralair Horizons**

**BEA**

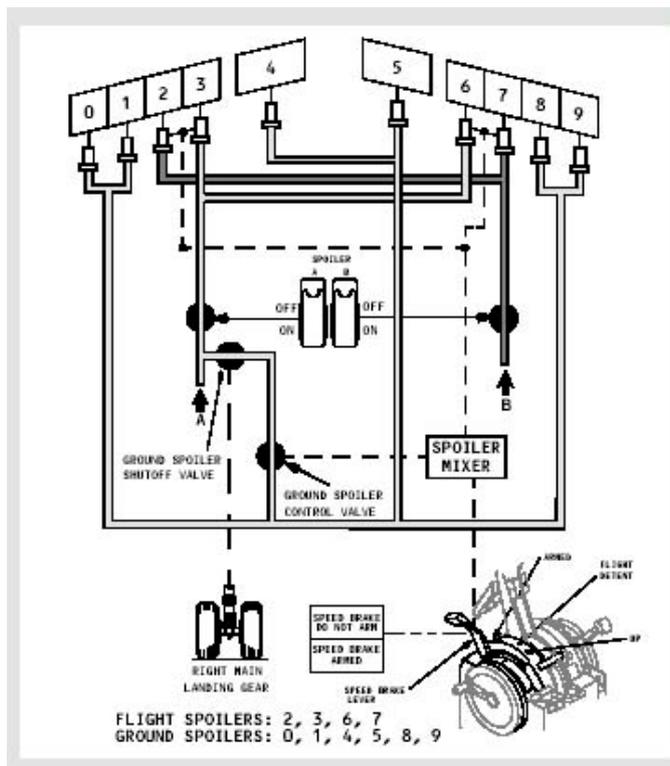
Le Boeing 737- 400 est équipé de cinq destructeurs de portance (spoilers) sur l'extrados de chaque aile qui assurent des fonctions VOL et SOL. Les panneaux 2,3,6,7 assurent la double fonction VOL et SOL ; les autres panneaux assurent seulement la fonction SOL.

A l'atterrissage (volets sortis à 30°), avec une incidence de 8°, le déploiement des spoilers provoque une perte de portance qui se traduit par une augmentation du couple à cabrer. En vol, cette variation est équivalente à celle qui serait obtenue par une déflexion de la gouverne de profondeur de 1,5°. En effet de sol, elle serait obtenue avec une déflexion de 7°.

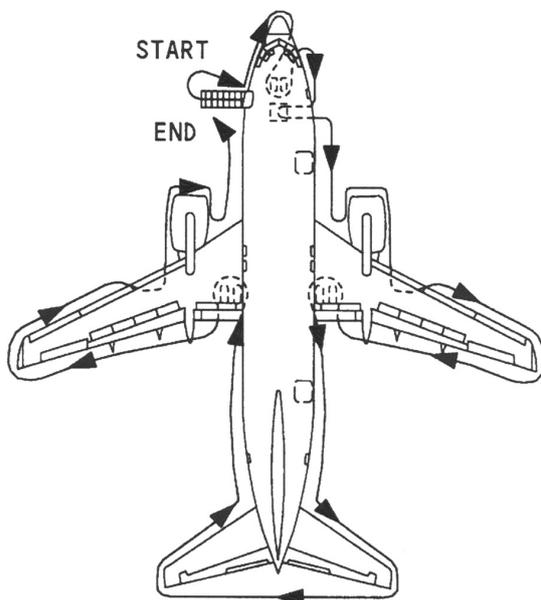
Le chapitre 1.5 « INSPECTION EXTERIEURE » du manuel d'exploitation Euralair Horizons (PRN-01-4 procédures au parking) demande à l'équipage, avant chaque vol, d'accomplir certains contrôles ou de vérifier que la maintenance les a effectués et en particulier « que l'avion n'a pas de trace de dommage ou de fuite de liquide ». La configuration du tour avion fait que le pilote contourne chaque train d'atterrissage principal (éléments les plus proches de la zone des dommages) en passant sous l'avion à leur niveau mais il vérifie la dérive et la gouverne de profondeur en restant parallèle au fuselage sans jamais passer dessous.
