# Rapport

Accident survenu le **26 mars 2002**  
à **Tarnos (40)**  
à l'hélicoptère **Eurocopter AS350 Ecureuil**  
immatriculé **F-WVKI**  
exploité par la **Compagnie Générale des Turbo-Machines**

Bureau d'Enquêtes et d'Analyses  
pour la sécurité de l'aviation civile

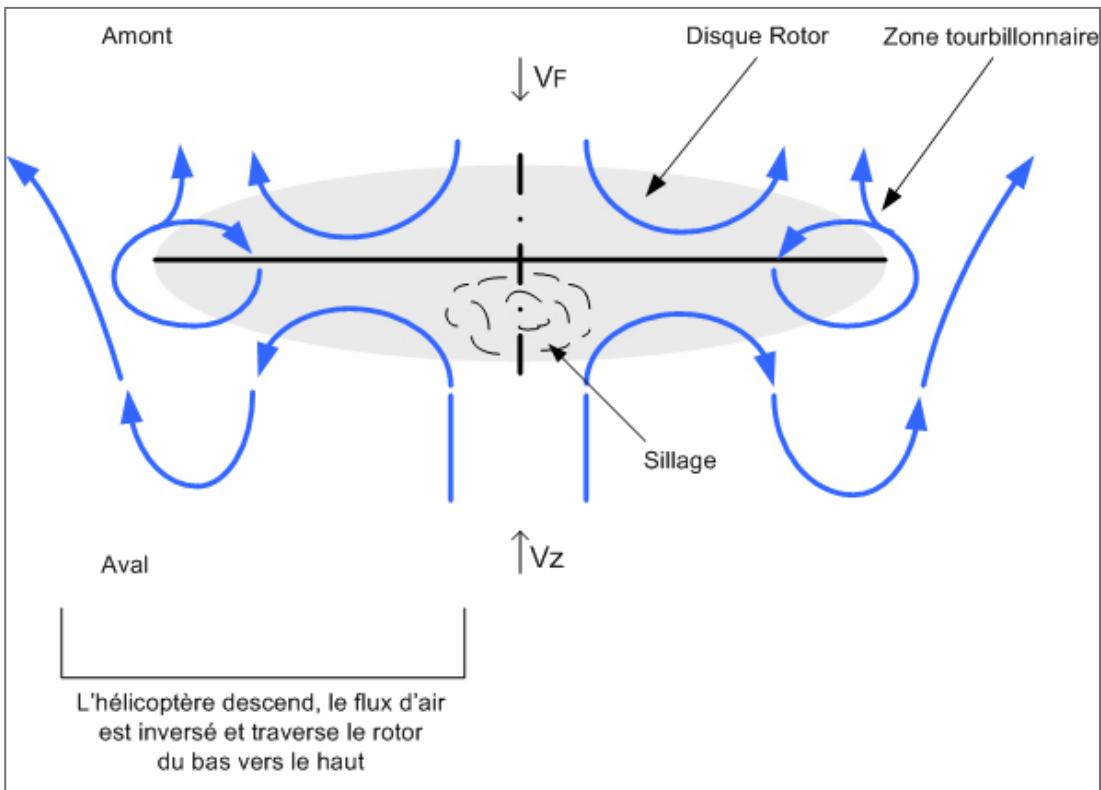
Le vortex est un phénomène aérodynamique mieux connu par ses effets que par ses causes physiques. Lors d'un vol vertical descendant ou en descente lente, dans certaines conditions de vol propres à chaque type de rotor, la vitesse induite de l'air s'inverse sur tout ou partie du rotor principal.

Ainsi,  $V_z$  est la vitesse verticale des filets d'air à « l'infini aval » ;  $V_F$  est la vitesse induite ; lorsque  $V_z$  est inférieur à  $V_F$ , il y a inversion de vitesse du flux d'air sous le rotor, d'où apparition d'un sillage, les filets d'air étant rabattus vers le bas ; on a de plus une situation tourbillonnaire en extrémité de pales, d'où l'appellation « vortex ». Lorsque le système est établi, l'incidence des pales diminue. Il s'ensuit une perte de portance et une diminution de la contrôlabilité de l'hélicoptère. Les pales tournent dans leur propre remous et le rotor n'est plus traversé par le flux d'air. Tout se passe comme si le rotor descendait avec la masse d'air qui l'entoure. Il s'ensuit une perte de portance de plus en plus rapide et une diminution de la contrôlabilité de l'hélicoptère.

Si, pour contrer le phénomène, le pilote augmente le pas général, l'anneau tourbillonnaire devient plus intense et la vitesse de descente s'accroît, le phénomène diverge et l'hélicoptère descend verticalement entouré d'une bulle constituée de l'air rebrassé par le rotor.
