ACCIDENT

survenu à l'hélicoptère immatriculé 3A-MGM

Aéronef : hélicoptère Robinson R 22 "Mariner".

Date et heure : samedi 17 mai 2003 à 17 h 05.

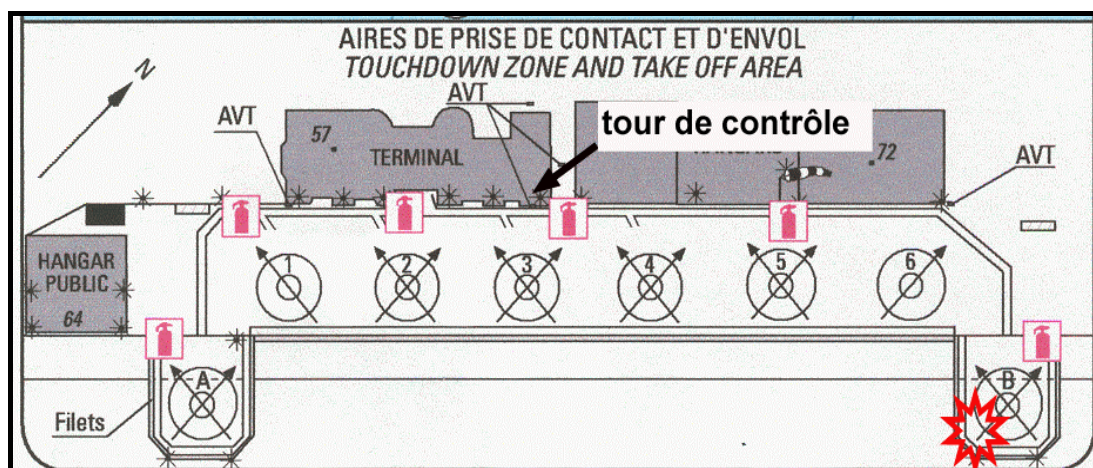
De retour de son troisième vol solo, l'élève atterrit sur la plate-forme mobile "Bravo". (voir carte ci-après). Il est assis en place droite et attend que son instructeur le rejoigne dans l'hélicoptère, rotor tournant. Plusieurs témoins expliquent qu'ils entendent, une minute environ après l'atterrissage, une très brusque augmentation du régime du moteur. Ils voient ensuite l'hélicoptère décoller, prendre des assiettes à cabrer et à piquer, puis pivoter par la gauche autour de l'axe de lacet. Les pales du rotor principal et la poutre de queue touchent violemment la plate-forme. L'hélicoptère s'immobilise sur ses patins à un mètre cinquante du bord de la plate-forme.
