Accident  
survenu le 25 décembre 2003  
sur l'aérodrome  
de Cotonou Cadjèhoun (Bénin)  
au Boeing 727-223  
immatriculé 3X-GDO  
exploité par  
l'Union des Transports Africains

**RAPPORT**  
**3x-o031225**

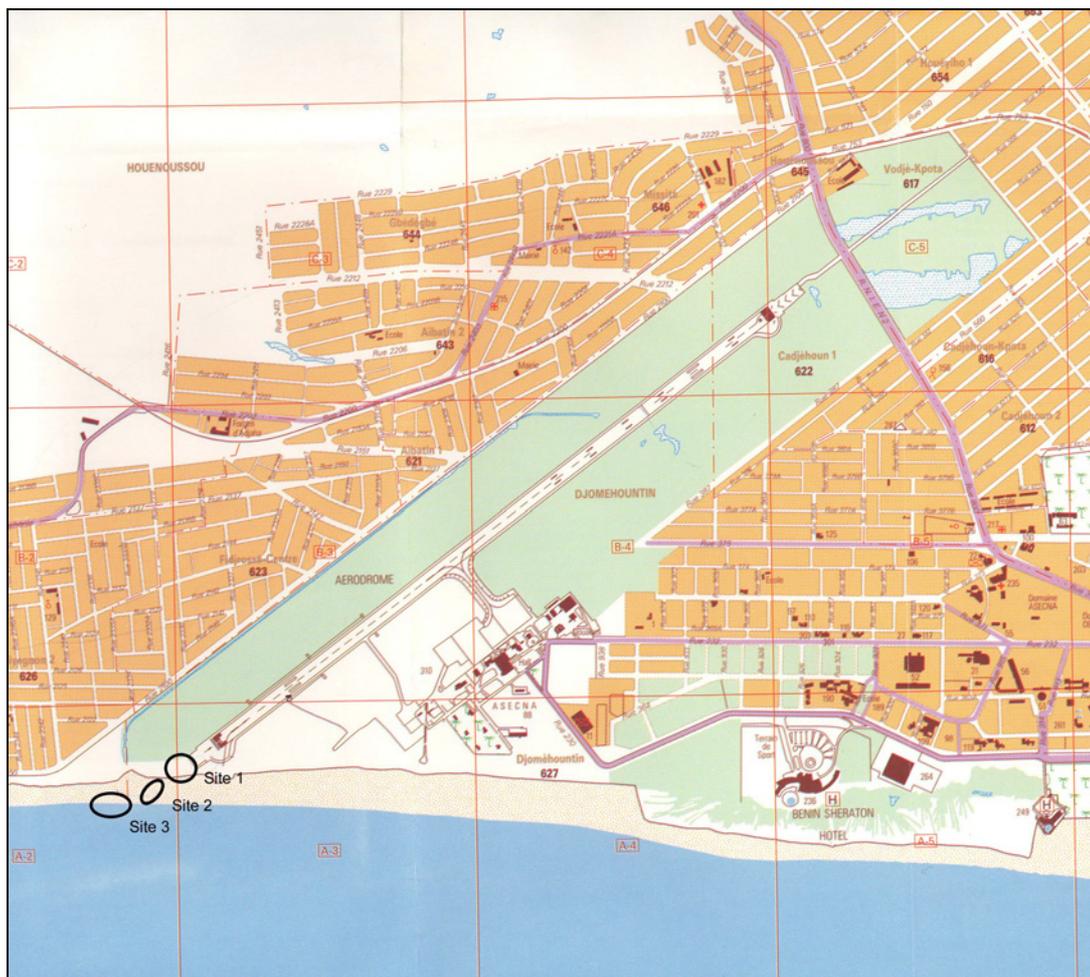
L'avion a percuté un bâtiment technique situé après l'extrémité de piste (site 1), s'est écrasé sur la plage (site 2) et a terminé sa course dans l'océan (site 3).

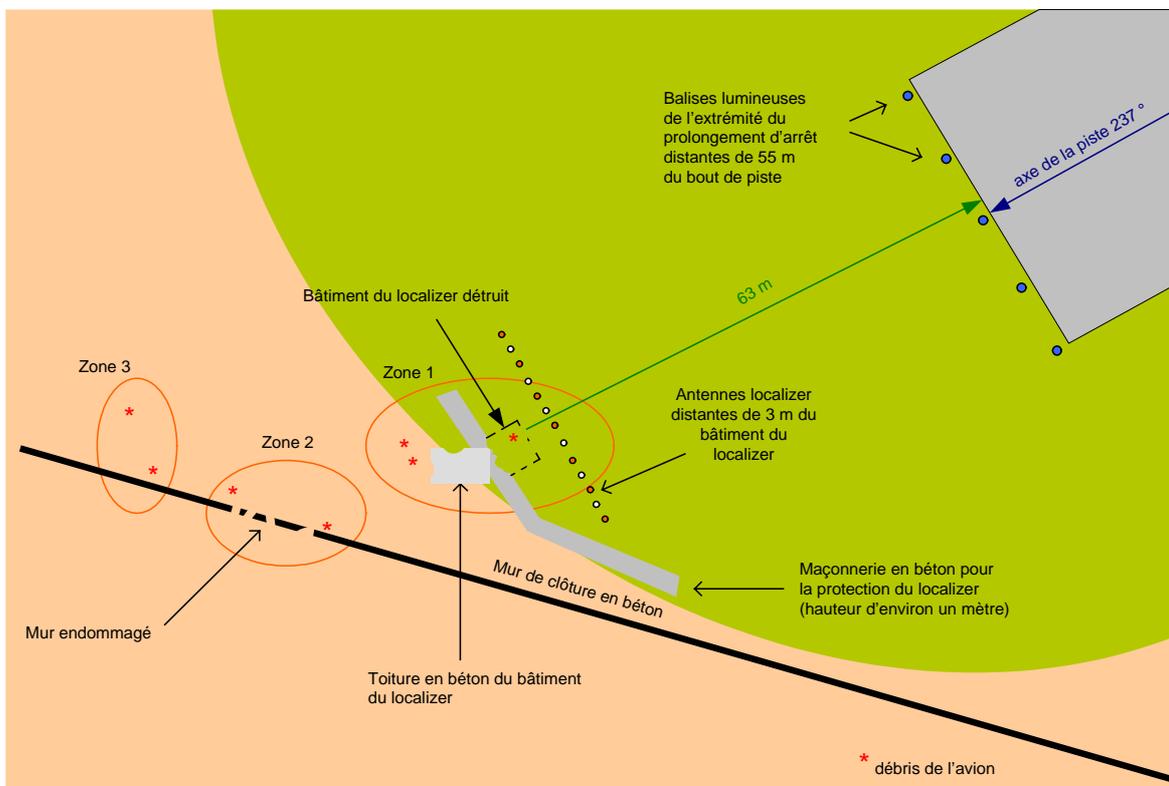
Le dessin du site 1 ci-dessous schématise la répartition des débris de l'avion en trois zones distinctes, d'une surface totale d'environ 1 550 m<sup>2</sup>.

L'avion a endommagé les antennes du localizer, distantes de cent quinze mètres de l'extrémité de la piste, puis a détruit le bâtiment en béton armé abritant les baies électroniques de l'équipement.

Sur le mur est du bâtiment, à une hauteur de deux mètres dix, on trouve les traces de l'éclatement d'un des pneus du train d'atterrissage principal gauche.

On constate sur sa partie droite les dégâts occasionnés par le train d'atterrissage droit, sur sa partie centrale la trace laissée par la partie inférieure du fuselage et sur sa partie gauche les dégâts occasionnés par le train d'atterrissage gauche.

Un morceau de la queue de l'avion et des marches de l'escalier ventral escamotable se trouvent parmi les débris, à l'intérieur du bâtiment. Le train d'atterrissage principal droit et sa roue extérieure droite se trouvent respectivement à quinze et dix-huit mètres dans le sud-ouest du bâtiment. On constate sur les jantes les traces de la collision des roues avec le bâtiment.

Quelques débris de petite taille de la partie inférieure du fuselage, ainsi qu'un morceau de volet et une porte de train d'atterrissage, se trouvent près de la partie endommagée du mur.

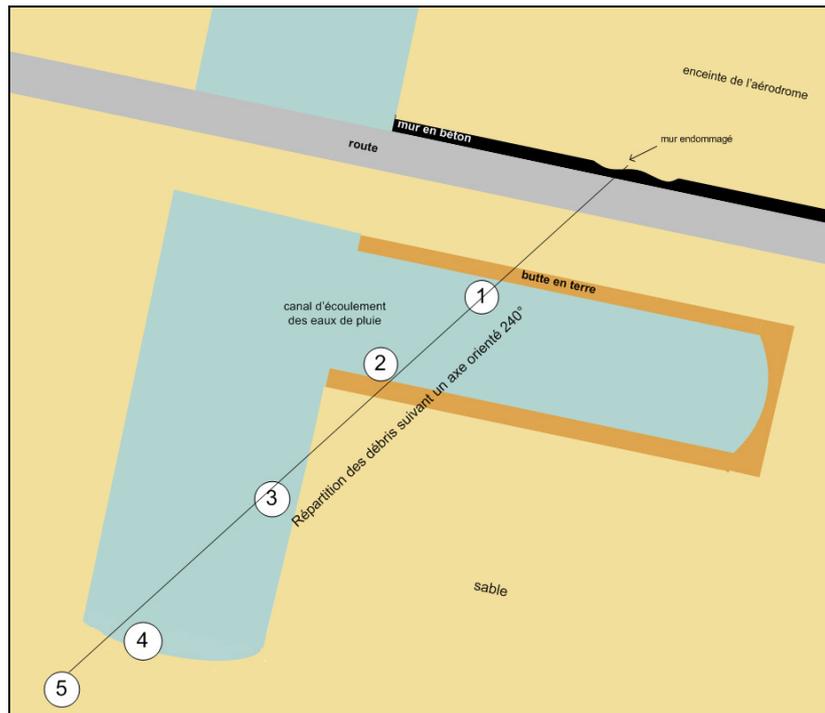
Le plan du site 2 représente la position des pièces retrouvées sur la plage et dans le canal d'écoulement des eaux de pluie qui la traverse. Les pièces lourdes numérotées de ① à ⑤ matérialisent la trajectoire de l'avion après qu'il a franchi le mur d'enceinte de l'aérodrome.

Le cylindre, la contrefiche de verrouillage, la liaison pivot, des parties de la contrefiche latérale, du guignol et de la potence du train principal d'atterrissage droit ① se trouvent dans le canal, à cent cinquante mètres de l'enceinte.

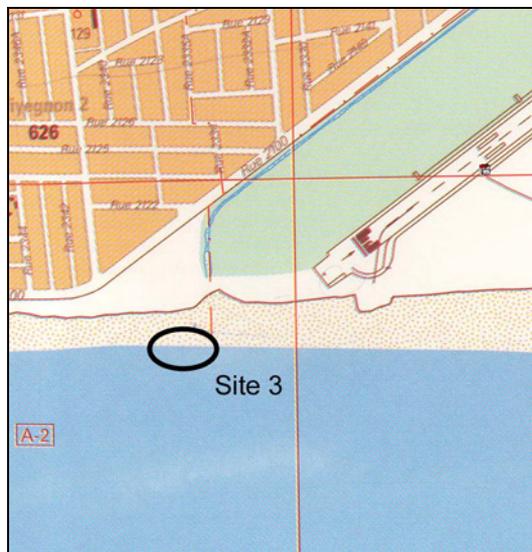
Les principaux morceaux de l'avion se trouvent dans l'océan, dans une zone où la profondeur de l'eau varie entre trois et dix mètres. Du fait de rouleaux situés à une cinquantaine de mètres, ils sont restés à proximité du rivage.

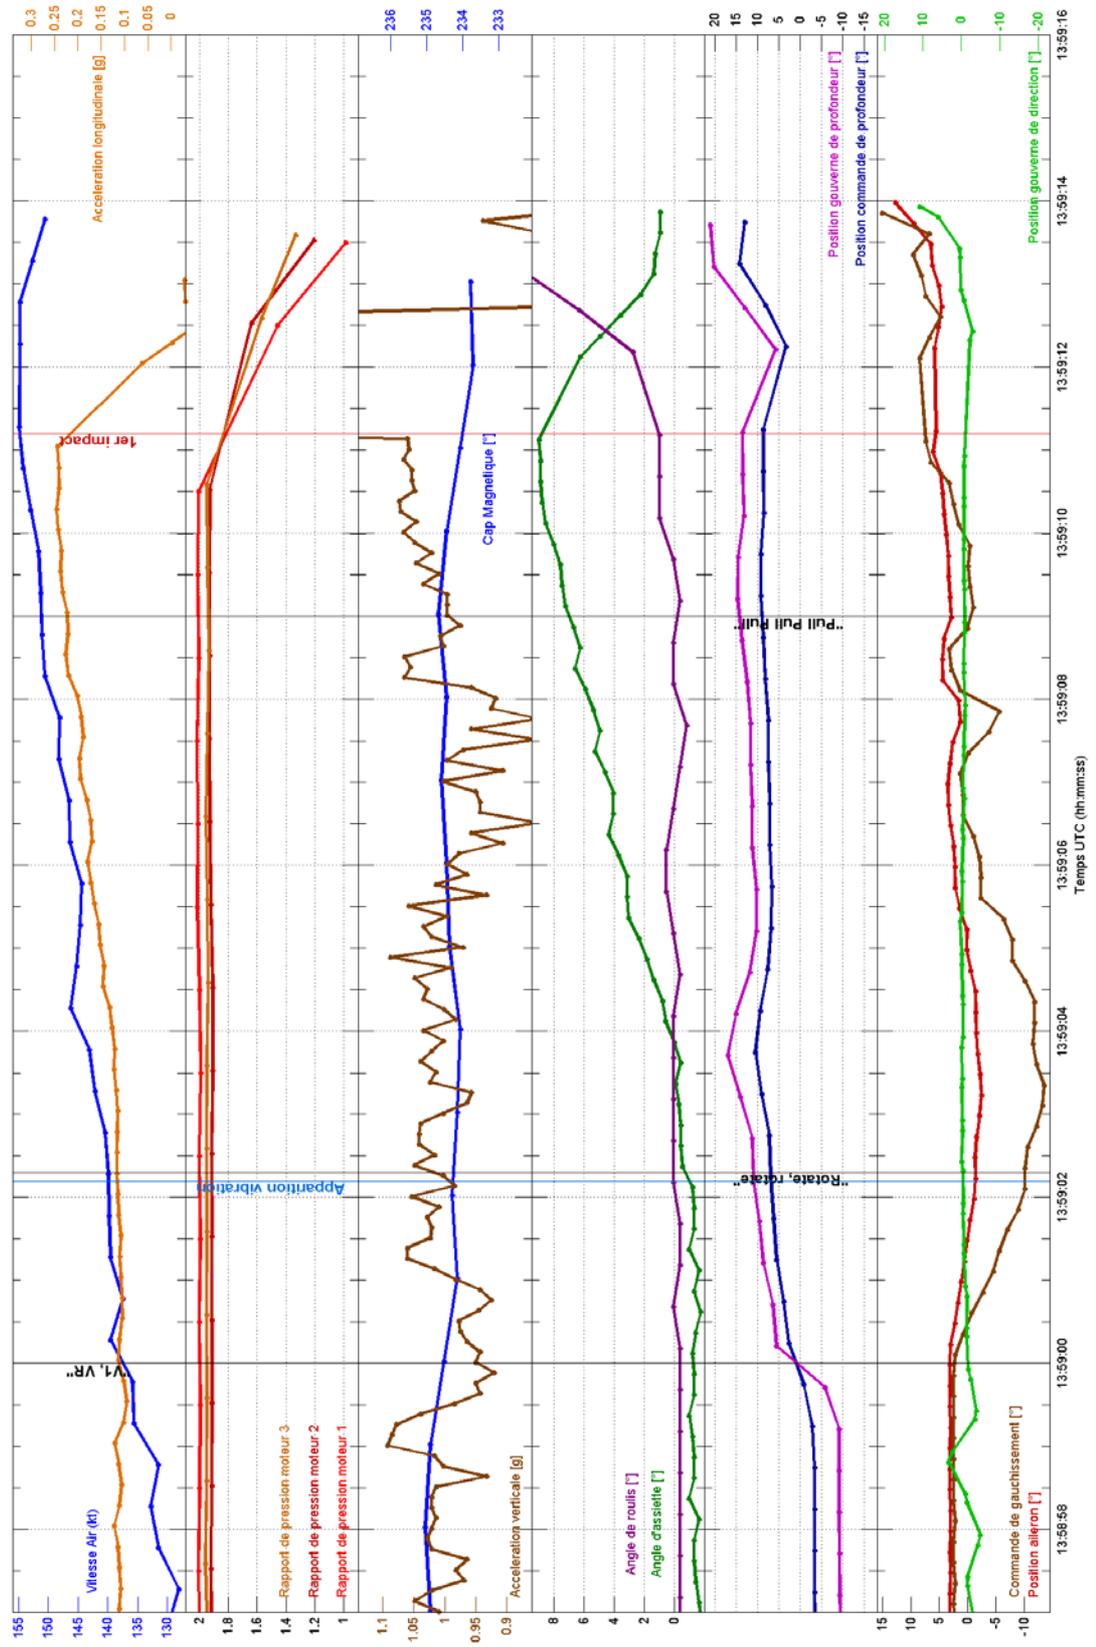
Décollage à Cotonou vol accident

Les courbes établies à partir des paramètres enregistrés (voir annexe) montrent que, lorsque la commande de profondeur a été amenée vers l'arrière, la gouverne de profondeur s'est braquée immédiatement à cabrer, mais que le délai de réponse de l'avion a été très lent par rapport à la normale, le nez tardant à se lever alors que l'accélération se poursuivait. Une telle constatation au moment de la prise de pente peut traduire une limitation de fonctionnement de plan horizontal réglable ou un centrage trop avant de l'avion.
