# Rapport

Accident survenu le **31 juillet 2003**  
à **Vitry-en-Artois (62)**  
à l'**ULM Cosmos**  
identifié **59-FQ**

**BEA**

Bureau d'Enquêtes et d'Analyses  
pour la sécurité de l'aviation civile

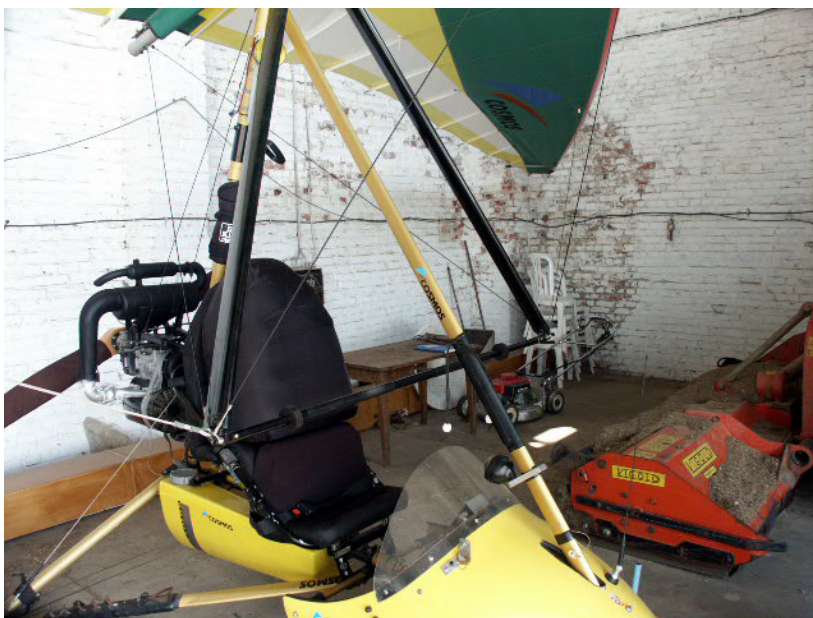
Vue du système de contrôle sur un ULM équivalent

La structure triangulaire du chariot est rompue en trois points. Le torpédo est rompu par compression en flambage associée à une charge de rupture exercée en flexion par la barre de trapèze. La rupture est statique, consécutive à un effort en flexion de l'arrière vers l'avant puis du centre vers la gauche ainsi que le confirment les endommagements du cône de carénage avant en composite. Le flambage observé résulte d'un facteur de charge négatif au moment de la rupture.

La rupture de la structure de l'ULM trouve son origine dans la rupture initiale du torpédo. Cette rupture résulte très probablement d'un facteur de charge négatif conjugué à une projection violente du trapèze contre le torpédo vers une position à cabrer.
