**COMMISSION NATIONALE D'ENQUETE**

**RAPPORT**  
sur l'accident  
survenu le 6 mars 2003  
à Tamanrasset  
au Boeing 737-200  
immatriculé 7T-VEZ  
exploité par Air Algérie

**7t-z030306**

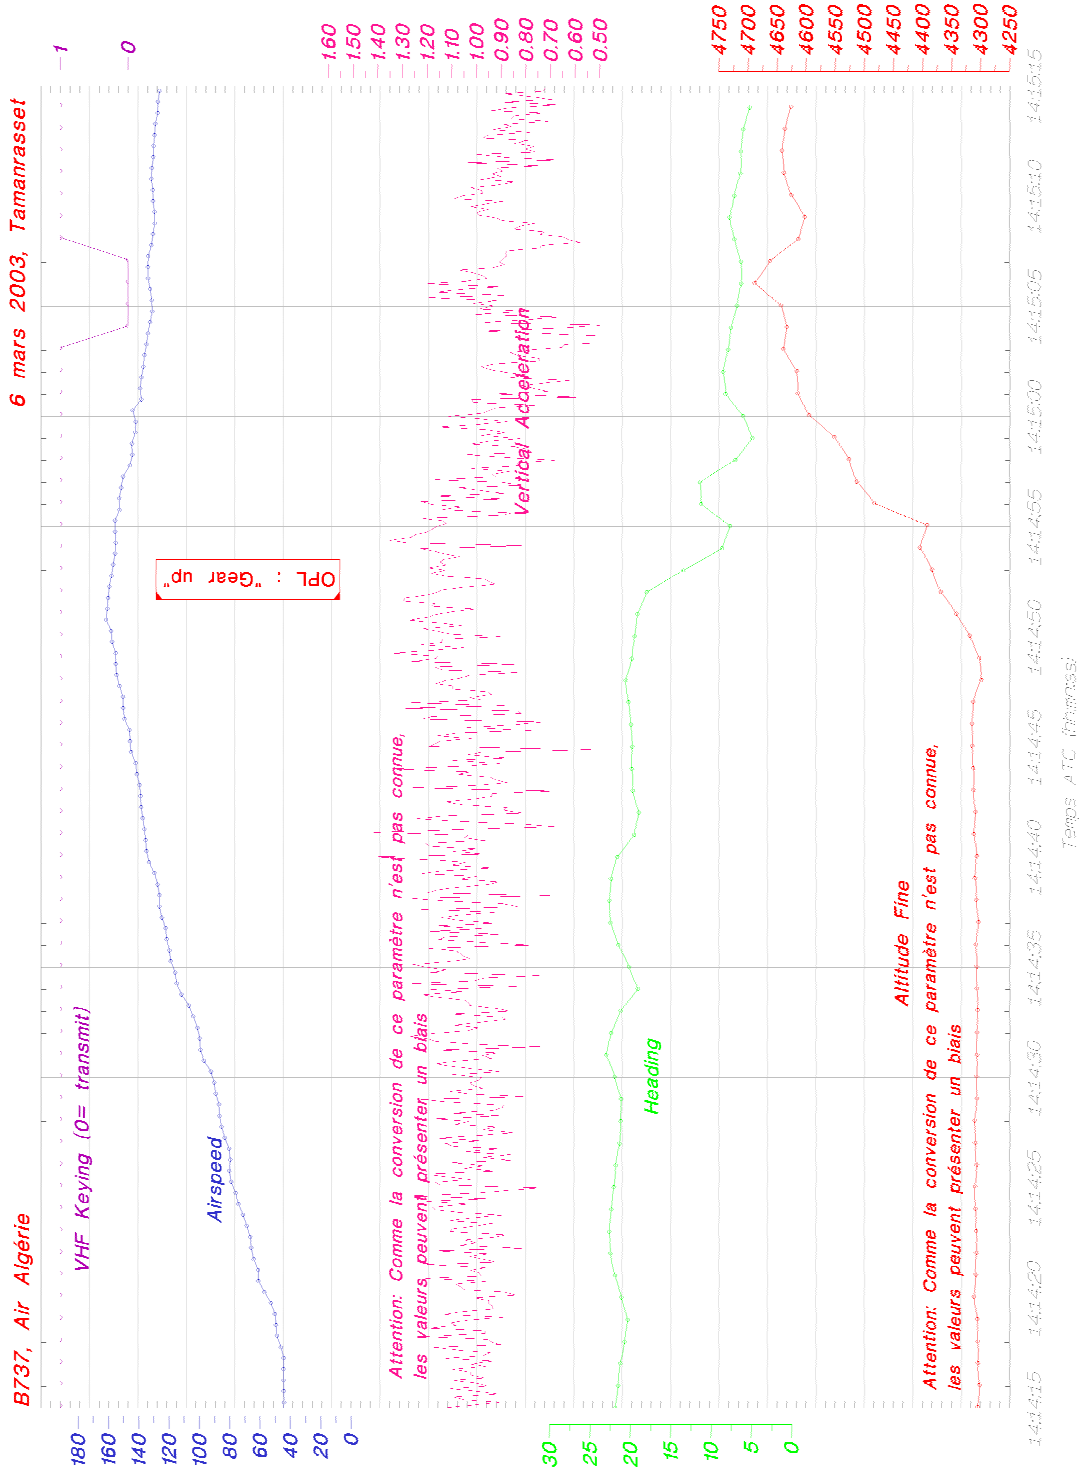
737-200ADV  
FIGURE 1  
PAGE 1

On Figure 1, the longitudinal parameters are plotted. The re-creation of the indicated (recorded) altitude provides an excellent match of the FDR trace. The re-creation's calculation of actual altitude is shown as well and it indicates a decreasing altitude after ~100 seconds. The deviation between the indicated altitude and the actual altitude is due to errors in pressure measurements (known as "position error") that can become quite large when the airplane enters a stall. The re-creation also provides a good match of the FDR airspeed. The airspeed decreases after the left engine failure, to the point that a stall condition is reached. Given that the airspeed and altitude are decreasing simultaneously, the airplane had severely degraded performance relative to a "normal" engine-out condition.
