Incident  
survenu le 18 janvier 2003  
sur l'aérodrome  
de Paris Charles de Gaulle  
au Boeing 747-412F  
immatriculé 9V-SFH  
exploité par Singapore Airlines Cargo

**RAPPORT**  
**9v-h030118**

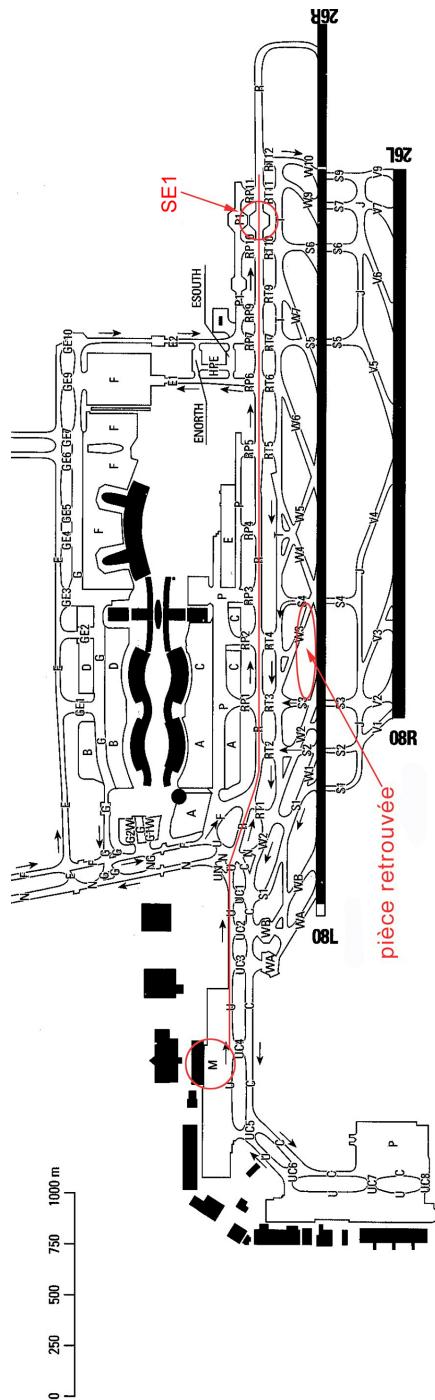
Le cheminement de l'avion entre son point de stationnement et son passage à travers les aires de dégivrage SE1 figure ci-contre.

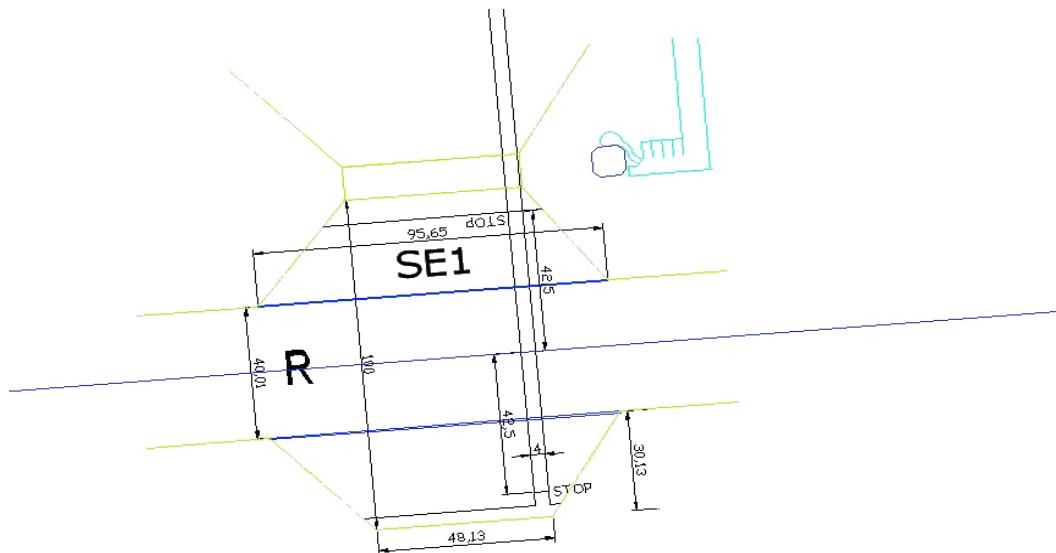
La forme en plan de l'aire de dégivrage SE 1 peut être assimilée à un hexagone disposé de part et d'autre de la voie de circulation Romeo.

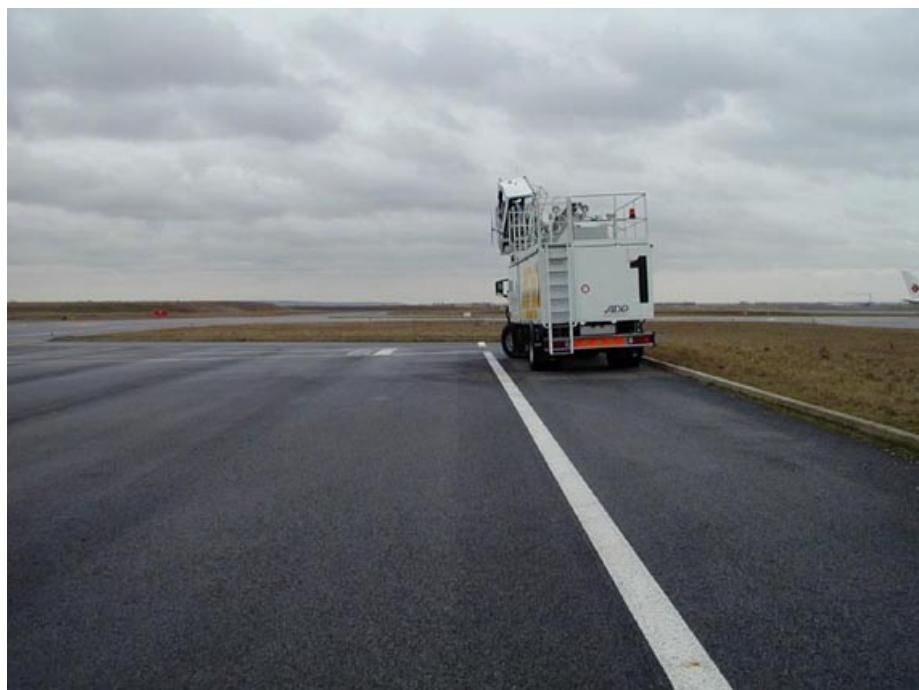
Des marques de peinture blanche déterminent la zone à dégager pour la circulation des avions.
