# Rapport

**Accident** survenu le **29 juillet 2003**  
à **Château-Arnoux Saint-Auban (04)**  
au **planeur Orlican Discus CS**  
immatriculé **D-8515**  
exploité par le **Club de Kraichgau (Allemagne)**

Bureau d'Enquêtes et d'Analyses  
pour la sécurité de l'aviation civile

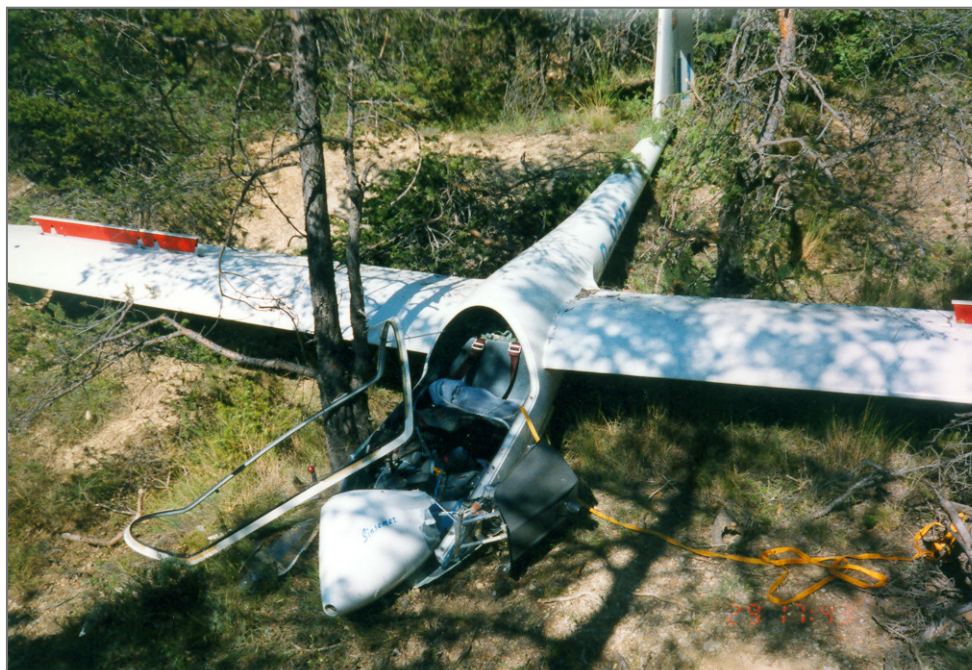
**annexe 2**  
**Vue de l'épave principale avec SOA**

L'élément extérieur de la voilure droite s'est séparé sous l'application d'une sollicitation combinée de flexion ascendante et de torsion dans le sens d'une augmentation de l'incidence de cette partie. La rupture a été instantanée et est localisée dans une zone où il y a : un manque d'adhésif entre la semelle supérieure et l'âme du longeron, un défaut de positionnement de la semelle supérieure.

Les déformations du tube de commande de l'aileron confirment la sollicitation en flexion ascendante. L'absence de jeu dans les commandes et axes de rotation établit l'aspect brutal de l'application de l'effort.
