Accident  
survenu le 11 janvier 2003  
à Plerneuf (22)  
à l'avion Jodel DR 1050  
immatriculé F-BJJK

**RAPPORT**  
**f-jk030111**

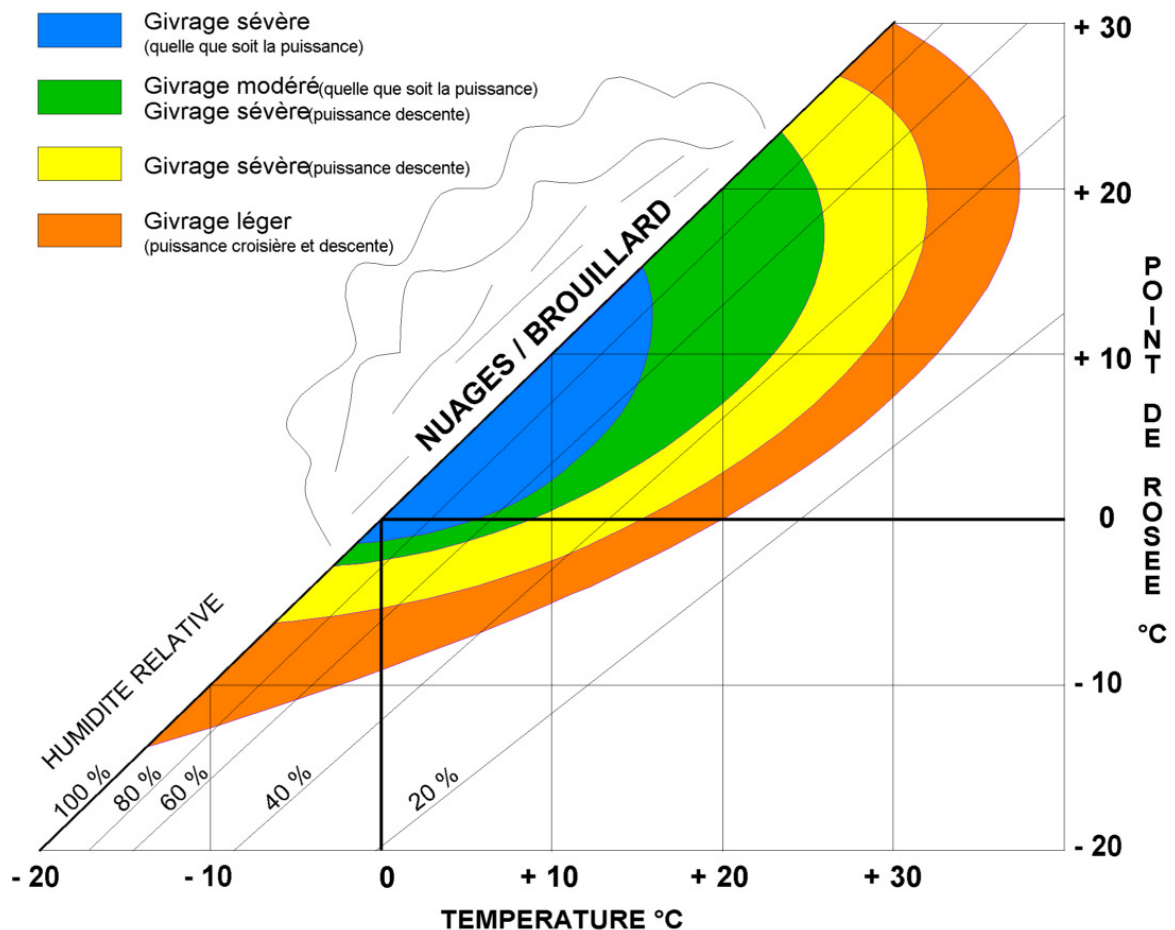
Le risque de givrage du carburateur peut être évalué à l'aide du schéma ci-après.

Les conditions météorologiques étant assez homogènes entre St-Brieuc et l'intérieur des terres, il est établi que les conditions dans lesquelles l'avion a volé étaient propices au givrage du carburateur à tout régime.
