Incident grave  
survenu en vol le 23 mars 2003  
aux avions immatriculés  
F-GPMF et F-GHQA  
exploités par Air France

**RAPPORT**  
**f-mf030323**  
**f-qa030323**

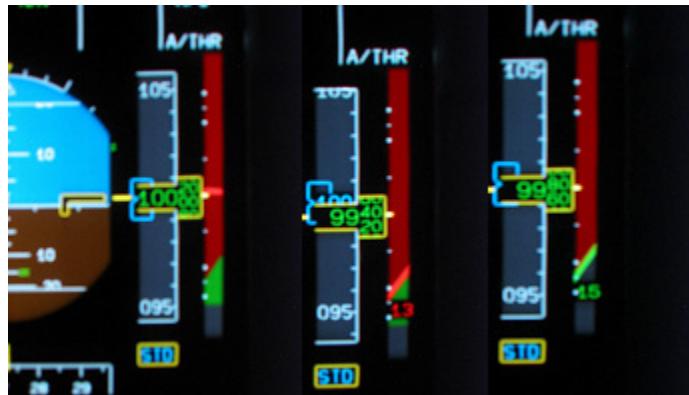
Sur les familles Airbus A320 et A330/340, les RA sont présentés sur le bandeau variomètre du PFD. Le montage photographique ci-dessous représente trois phases successives du suivi d'un avis de résolution à descendre sur un A320 (photographies prises dans un simulateur de vol).

Suivi d'un RA à descendre

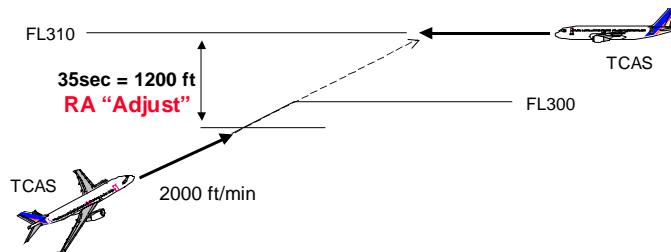
Un exemple est présenté ci-dessous. Au FL300, le seuil de déclenchement du TCAS de l'avion en montée sera de trente-cinq secondes avant le CPA calculé. En montée à 2 000 ft/min, le RA Adjust Vertical Speed sera émis 1 200 ft au-dessous du niveau de croisière de l'autre avion, soit 200 ft avant la capture de l'altitude assignée.

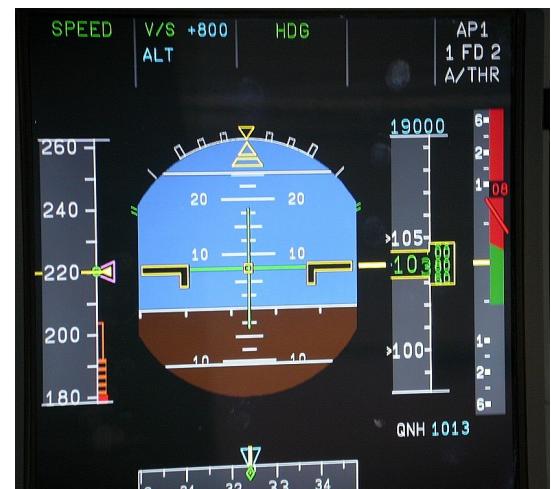
Les EIS2 équipent de série les Airbus A318 et A340-500/600. Ils doivent équiper de façon systématique toute la famille A320 à partir de 2005. Les écrans à tube cathodique sont encore disponibles sur les Airbus A319/320/321 en fonction de la demande des clients. Sur environ deux mille deux cents avions livrés de la famille A320 au 31 mai 2004, environ cent cinquante sont équipés d'écrans EIS2.
