# Rapport

Accident survenu le **8 juin 2004**  
au large du **cap Ferrat (06)**  
**à l'hélicoptère ECUREUIL AS 350 BA**  
**immatriculé 3A-MIK**

Bureau d'Enquêtes et d'Analyses  
pour la sécurité de l'aviation civile

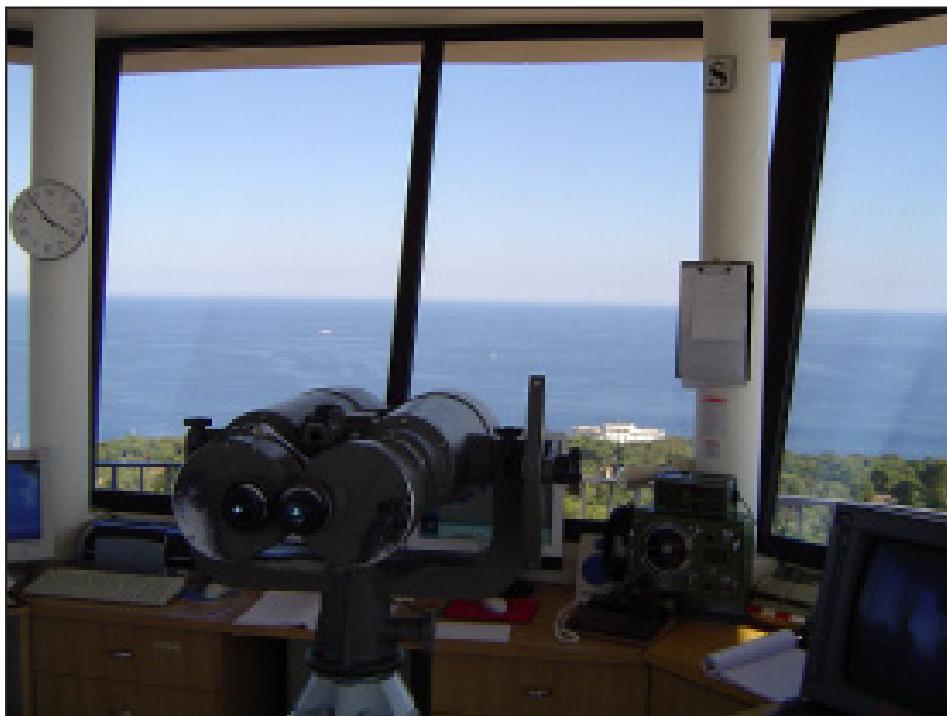
### 1.16.1 Altitude vol de l'hélicoptère

Des photographies ont été prises au sémaphore du cap Ferrat afin d'estimer l'altitude des hélicoptères qui passent devant.

La salle du sémaphore est à une altitude d'environ 150 m soit 500 ft  
Les hélicoptères qui transitent à 500 ft entre Monaco et Nice apparaissent  
au niveau de l'horizon pour un opérateur situé dans la salle
