INCIDENT

22 août 2004 - avion immatriculé F-PZIQ

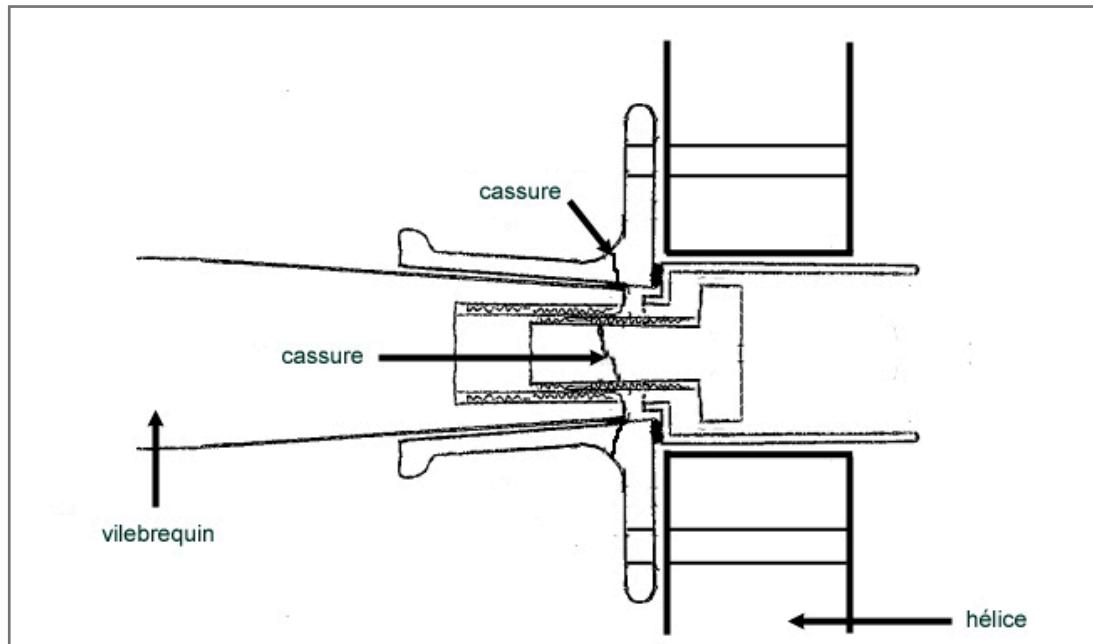
Croquis de la coupe du montage
vilebrequin / plateau porte-hélice / hélice

L'examen de l'extrémité de la vis de fixation de l'hélice au vilebrequin et du plateau porte-hélice montre que chaque pièce s'est rompue en fatigue, sous des efforts de flexion et de torsion à partir d'une amorce localisée. Aucun défaut métallurgique n'est observé au niveau de ces zones d'amorce. Etant donné leurs positions par rapport à l'axe du vilebrequin, ces deux amorces ont probablement comme origine un même événement, dont il n'est pas possible de déterminer la nature.
