# Rapport

Accident survenu le **23 mai 2004**  
sur l'**hydromoteur de Biscarrosse (40)**  
aux avions **JURCA MJ**  
immatriculés **F-PXKA et F-PXKU**

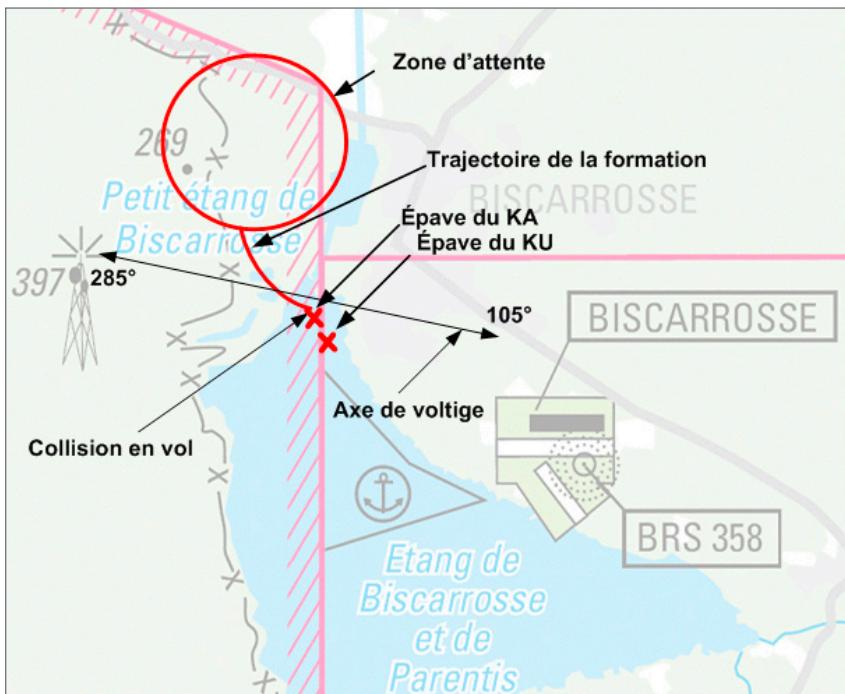
Les deux épaves reposent à la surface de l'eau, sur le dos. Celle du F-PXKA est située face au public, à environ trois cents mètres du rivage et au milieu de l'axe de présentation matérialisé par cinq bouées de régate de couleur jaune. L'épave du F-PXKU est située au-delà de l'axe à environ six cents mètres du public, elle est proche de la rive orientale de l'étang (voir carte ci-après).
