Accident
survenu le 6 août 2004
à Saint-Martin-Lys (11)
au CAP 10C
immatriculé F-GYZA
exploité par le SEFA

RAPPORT
f-za040806

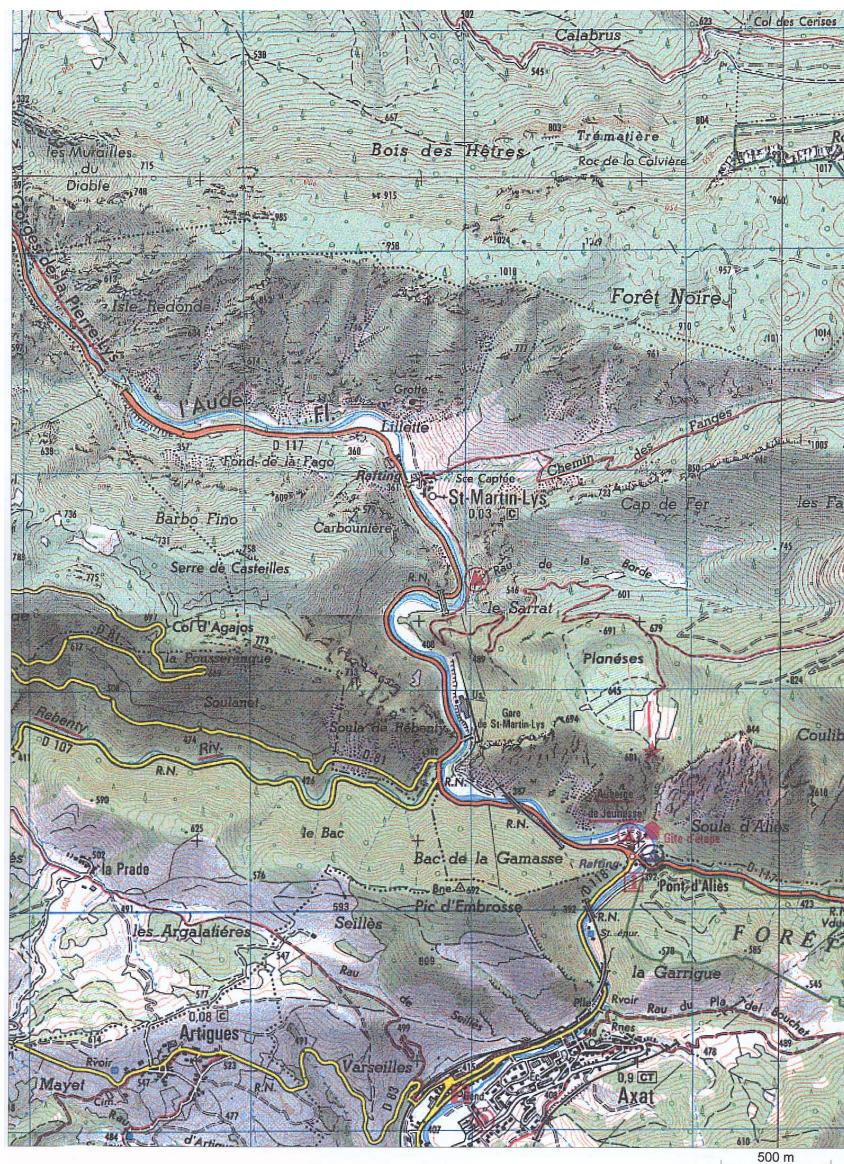
L'avion heurte un câble d'une ligne électrique à haute tension, à une hauteur de cent mètres, et s'écrase sur le versant nord du Pic d'Embrosse vers 7 h 45 min.

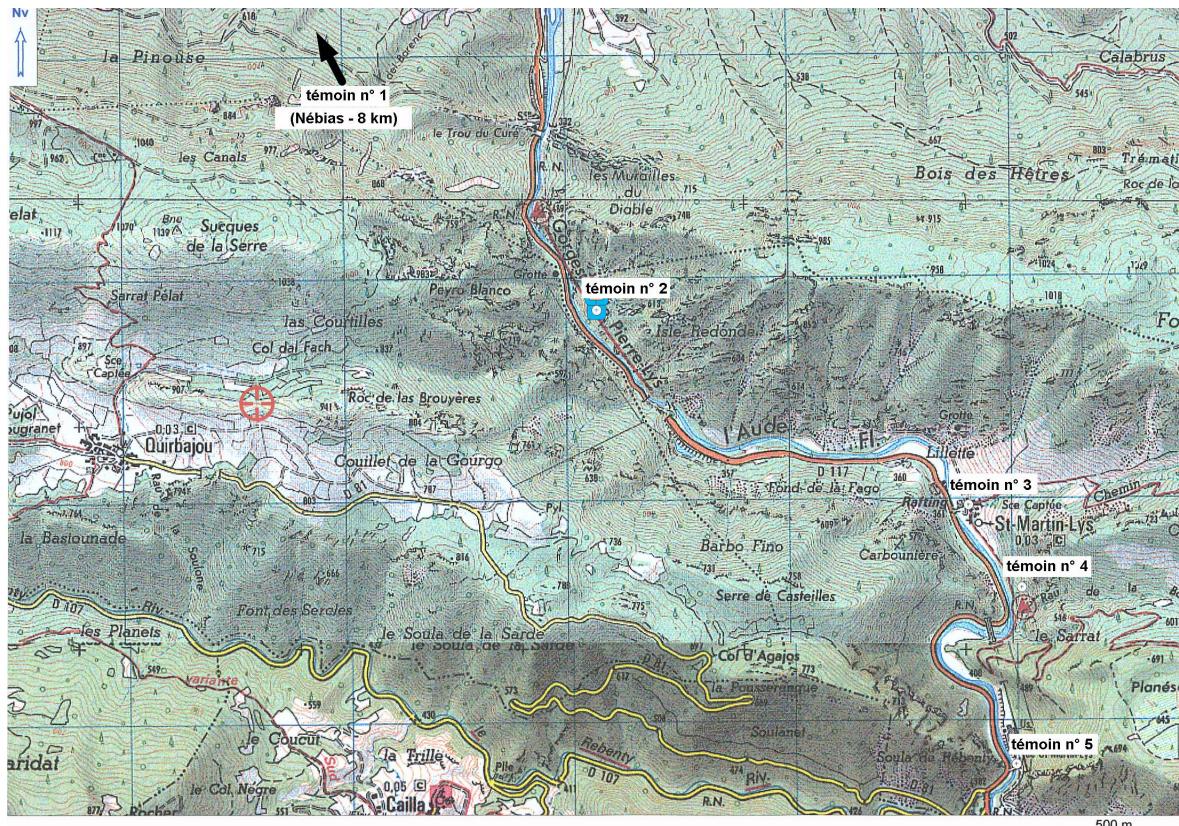
Plusieurs témoignages permettent de reconstituer la trajectoire de l'avion entre les villages de Nébias et Saint-Martin-Lys.

Un pilote privé (témoin n° 1) a vu passer un avion de type CAP à cinq cents pieds environ au-dessus de Nébias.
