Rapport

**Incident survenu le 4 juillet 2005
à Paris Charles de Gaulle (95)
au Lockheed 1011-385-3
immatriculé A6-BSM
affrété par Olympic Airlines (vol OA202)
exploité par Star Jet**

BEA

Bureau d'Enquêtes et d'Analyses
pour la sécurité de l'aviation civile

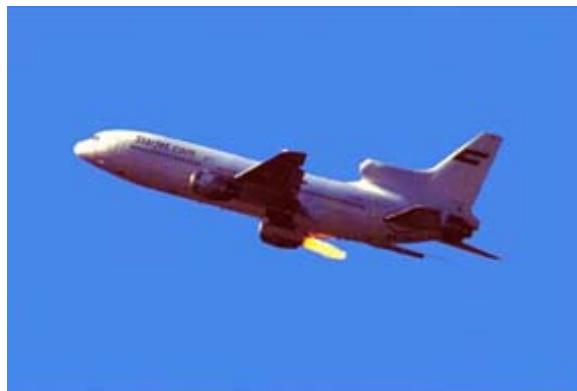
(Source Le Parisien)

L'incident, un pompage réacteur après le décollage, a suscité une vive émotion, amplifiée par la publication d'une photographie de l'avion en vol, avec une flamme importante derrière un des réacteurs. Les interrogations des passagers du vol et des riverains de l'aérodrome ont été largement relayées par les médias.
