# Rapport

Accident survenu le **8 juin 2005**  
à **Le Tranger (36)**  
au **planeur LS8-15**  
immatriculé **D-6315**

Bureau d'Enquêtes et d'Analyses  
pour la sécurité de l'aviation civile

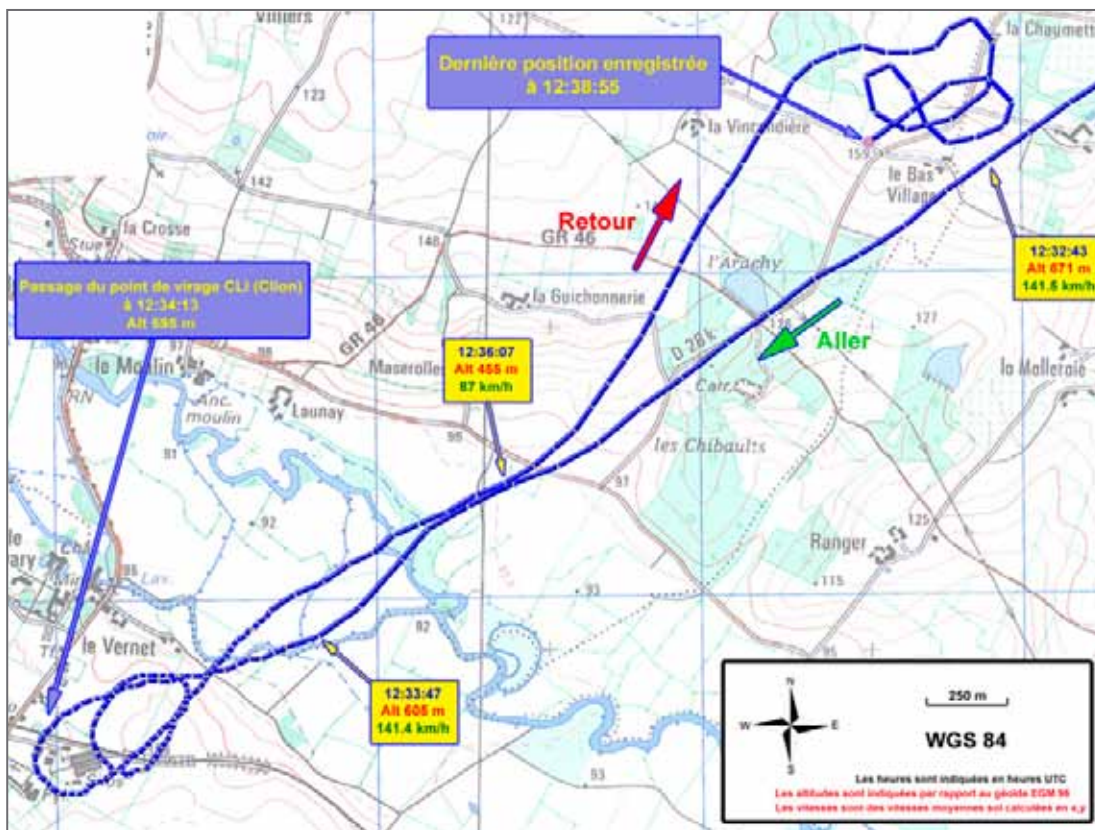
Son exploitation a permis de reconstituer la trajectoire du planeur.

Après le passage du premier point tournant de Clion, l'altitude enregistrée est en constante diminution.

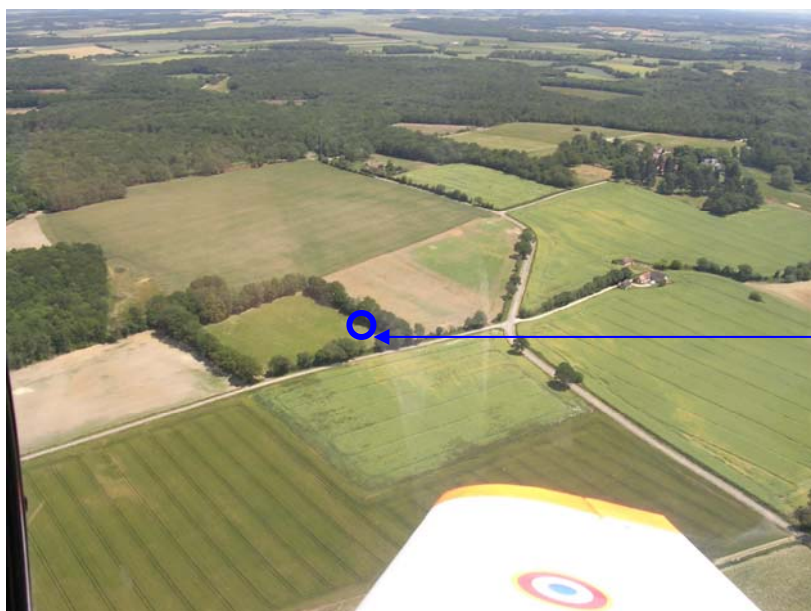
Site de  
l'épave

Les dernières évolutions se déroulent à la verticale d'une zone dégagée de tout obstacle d'une longueur d'environ 400 mètres orientées au cap 030.
