Rapport

Accident survenu le **18 septembre 2006**
sur l'**aérodrome de Lognes (77)**
à l'**hélicoptère AS 350 BA Ecureuil**
immatriculé **F-GUPF**

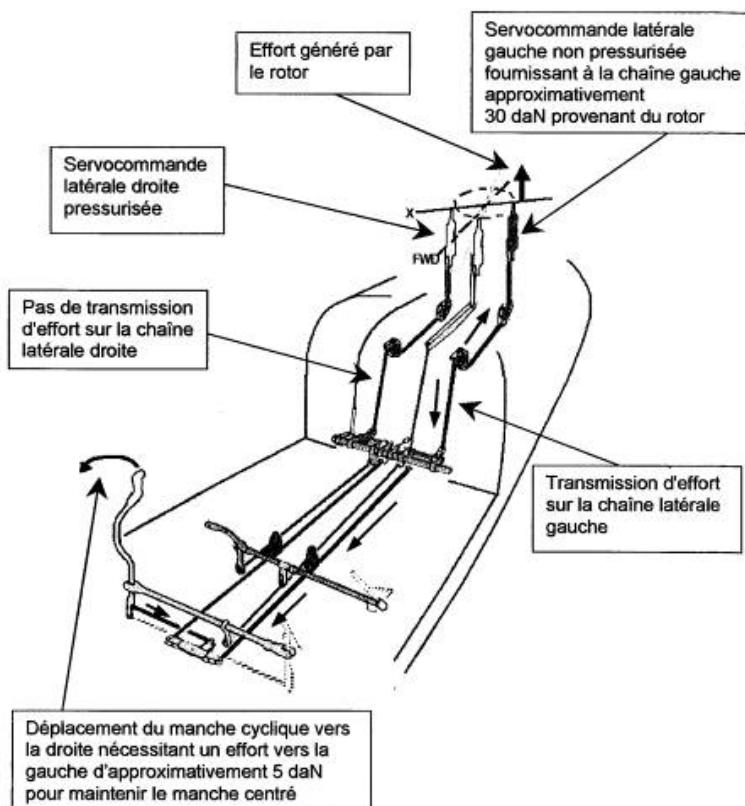
Annexe 1 : Asymétrie des efforts de commande roulis

Cas de la servocommande latérale droite pressurisée avant la servocommande latérale gauche (Les valeurs prises en exemple correspondent au phénomène rencontré au sol)
