Rapport

Accident survenu le **21 octobre 2007**
à **Saint Léger en Yvelines (78)**
à l'**avion CAP 10 C**
immatriculé **F-BXHD**

BEA

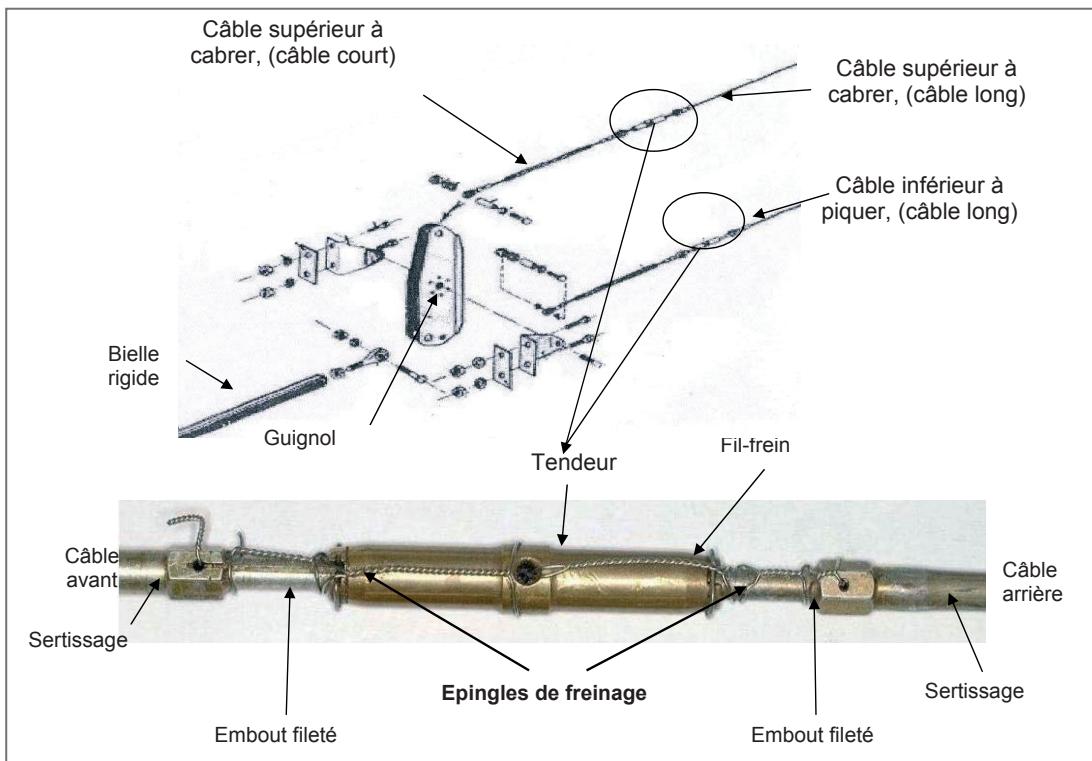
Assemblage de la commande à piquer du F-BXHD

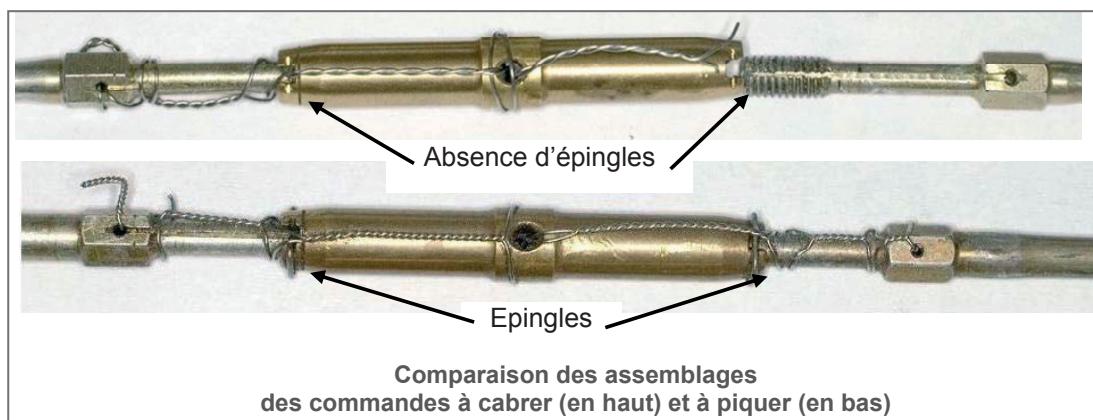
L'examen des câbles de la commande à cabrer a mis en évidence les points suivants :

- la constitution des câbles, leur composition chimique et leurs caractéristiques mécaniques étaient conformes aux normes établies ;
- on note l'absence d'épingles de sécurité sur l'assemblage à cabrer et la présence de deux épingles sur le câble à piquer ;
- sur la commande à cabrer du fil-frein est présent sur la partie avant du câble court et sur le tendeur. Il n'y a pas de résidu de fil-frein sur le câble long. Le fil-frein est rompu au droit de la gorge en « U » du tendeur côté câble arrière long ;
- la torsion du fil-frein de l'assemblage à cabrer est différente de celle des autres fils-frein, en particulier de celle observée sur l'assemblage du câble à piquer ;

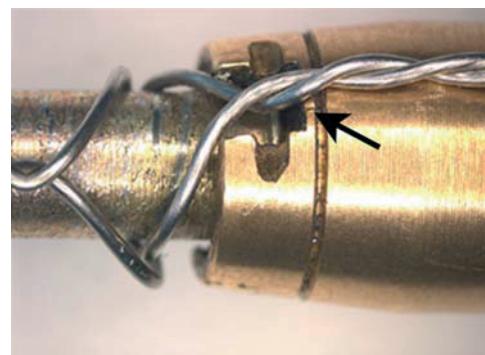
Avant démontage, les observations montrent que l'embout fileté du câble avant est entièrement vissé dans le tendeur central. L'épingle de sécurité est absente.

A l'entrée du tendeur, dans la gorge en « U », une petite empreinte arrondie est observée. Cette empreinte correspond au contact du fil-frein lorsque les rainures du tendeur et de l'embout fileté sont alignées. Le fil-frein torsadé est entier sur l'assemblage avant. Il présente une certaine tension.

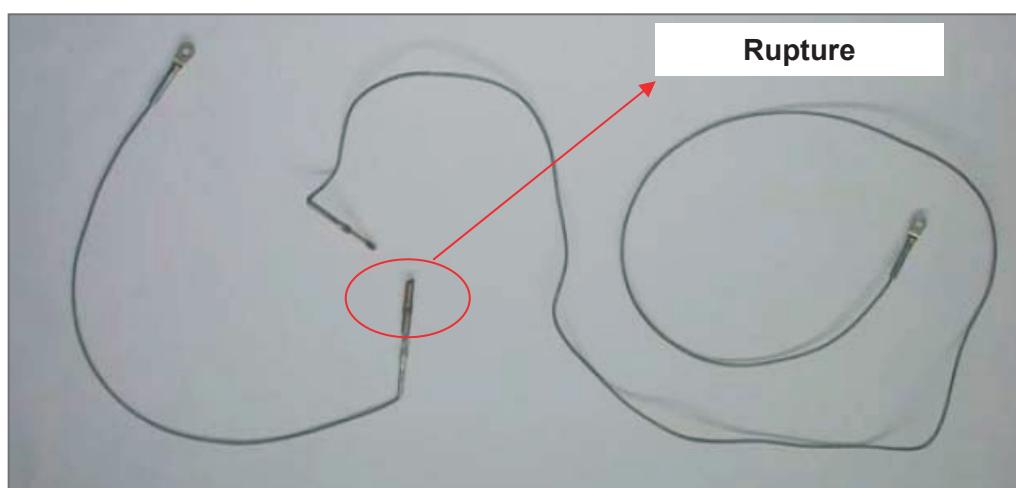
L'embout fileté du câble arrière (côté long) se dévisse, il se revisse en partie si la tension est relâchée. La rupture se produit à une tension de 610 daN. Le câble de commande s'est désolidarisé au niveau de la liaison arrière tendeur/embout fileté du câble.

Les câbles sont pliés au niveau des deux sertissages. Le câble long présente des déformations permanentes. Ces endommagements sont liés au relâchement soudain de la tension et sont donc des conséquences de la rupture.

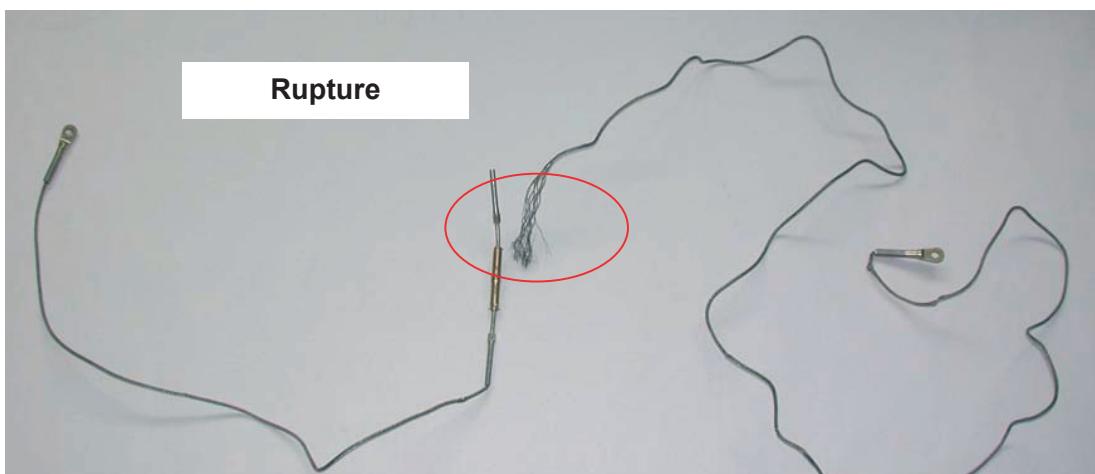
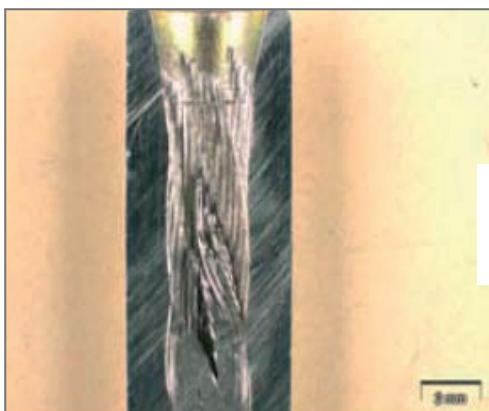
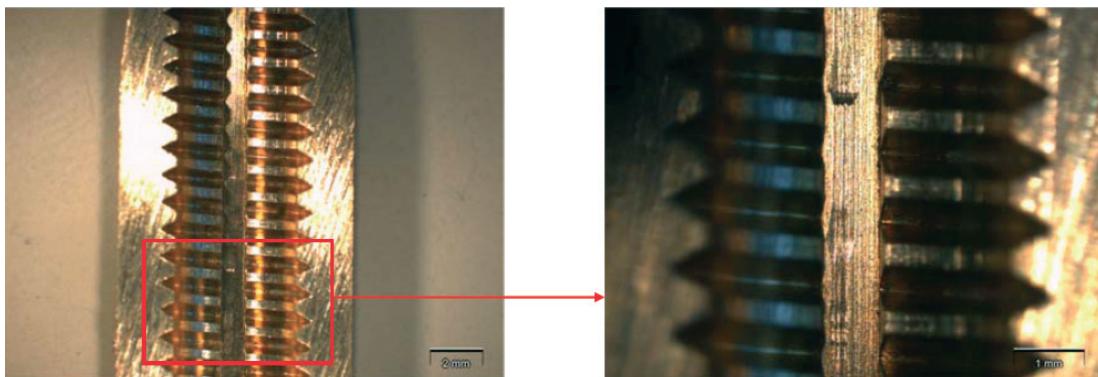
Coupe longitudinale du sertissage

Le câble de commande s'est désolidarisé au niveau du sertissage de l'embout fileté du câble long. Les câbles sont pliés au niveau des deux sertissages et présentent des déformations permanentes. Ces endommagements sont liés au relâchement soudain de la tension et sont donc des conséquences de la rupture. Les embouts filetés sont toujours solidaires du tendeur. Les épingle, toujours en place, ont assuré leur fonction. Le câble long s'est rompu par surcharge dans le sertissage.

A l'entrée des rainures du tendeur des empreintes sont observées, correspondant au contact de la courbure de l'épingle avec le tendeur. Des empreintes sont également observées dans une des rainures côté long. Elles ont été faites dans un mouvement du haut vers le bas probablement lors de leur mise en place.

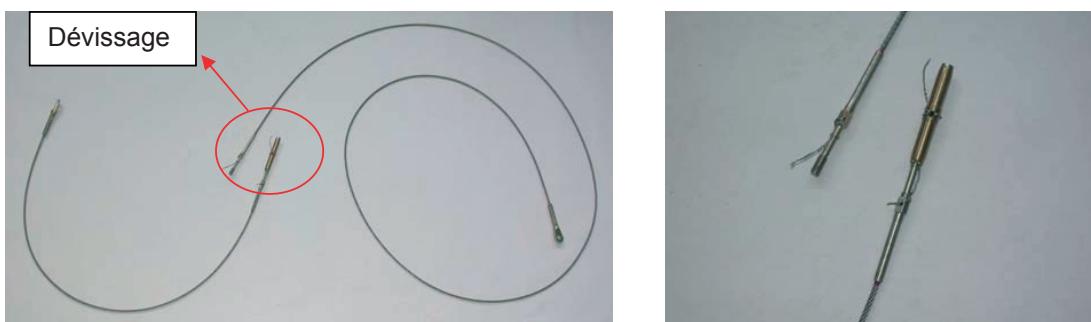
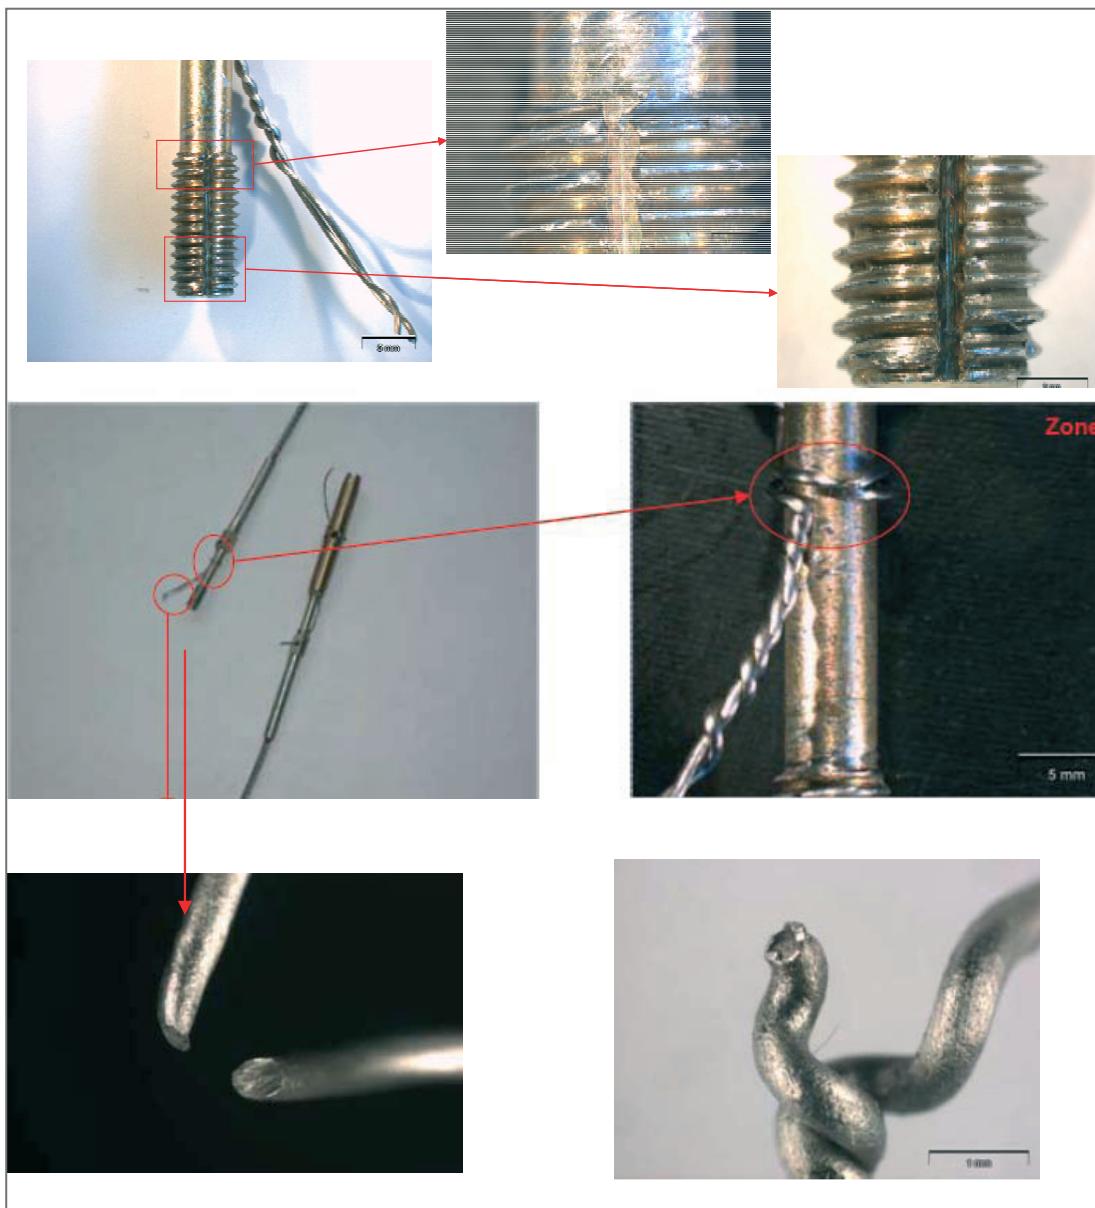
Le fil frein est rompu au niveau de sa boucle entre le tendeur et l'embout fileté du côté du câble long.

Le filetage de l'embout est endommagé à ses deux extrémités. Des marques en rotation laissées par le fil-frein sont observées sur le tendeur au droit des gorges en « U ». Les derniers filets en prise du tendeur sont déformés dans un mouvement vers l'arrière avec la formation d'une lèvre orientée vers l'arrière.

Le fil-frein est rompu à deux endroits :

- au droit de la gorge en « U » du côté du câble long;
- au niveau de la boucle à la base de l'orifice de passage du fil-frein dans l'embout du câble long.

Les faciès de rupture sont caractéristiques de ruptures par surcharge : granuleux, mat, dans un plan à 45° de l'axe du fil et/ou avec de la striction au niveau de la rupture.

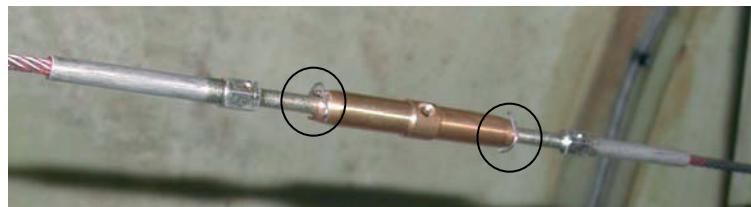
Assemblage du câble à cabrer : freinage réalisé par la présence de deux épingle

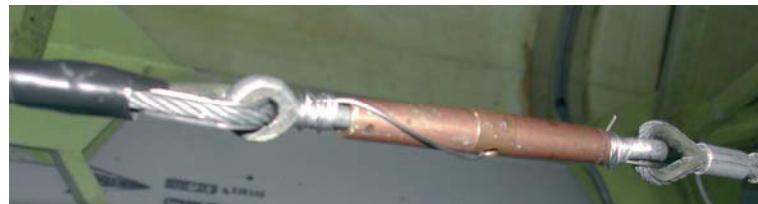
Assemblage du câble à piquer : embouts filetés différents, tendeur sans gorge et freinage réalisé par du fil-frein

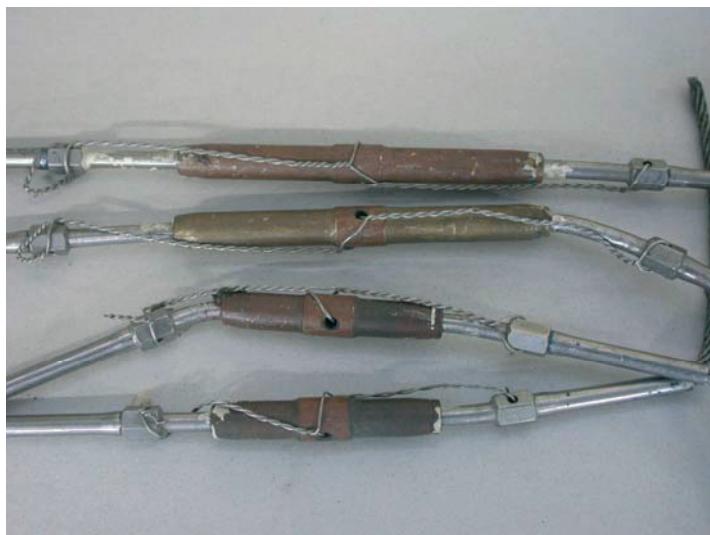
Lors de l'examen d'une épave de Cessna 177 Cardinal, il a été observé le montage suivant sur les commandes de direction et de profondeur.

Les tendeurs sont dépourvus de gorges. Le freinage des assemblages ne montre aucun endommagement malgré les déformations observées sur les sorties des câbles des sertissages des embouts filetés. Le freinage ne correspond pas aux « règles de l'art » comme définies dans l'AC 43.13.
