## INCIDENT

31 janvier 2007 - avion immatriculé F-GNSI

| <b>Événement :</b> | blocage de la gouverne de direction par accréation de glace, au cours d'un exercice de panne moteur. |

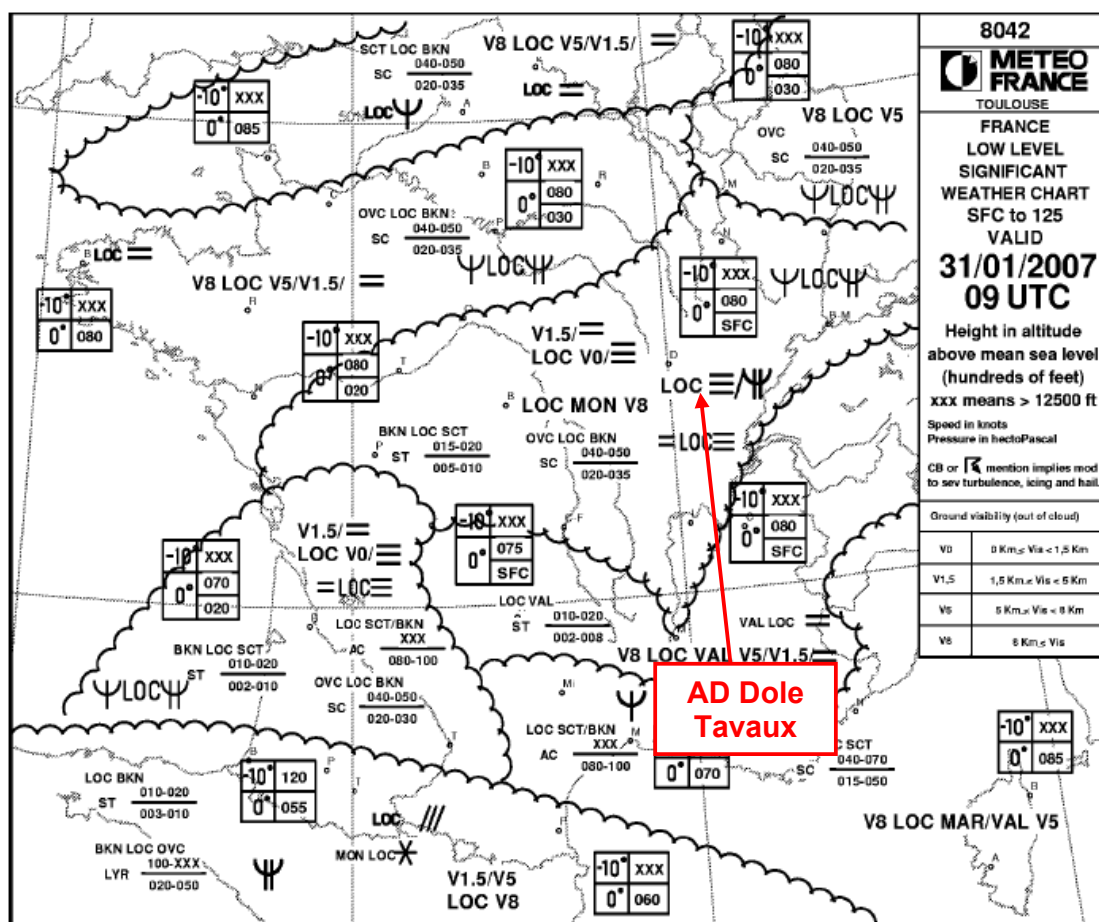
zone supposée de  
blocage par de la glace,  
partie non dégivrée

L'avion a volé environ vingt minutes en monomoteur et en conditions givrantes, entre le début de l'approche interrompue et le début de l'approche finale.

Après cet incident, l'école a publié une note opérationnelle qui relate les circonstances de l'événement et indique notamment :

- ❑ même pour un avion certifié en conditions givrantes connues, l'accrétion notable de glace sur la cellule n'est pas un phénomène anodin et il est recommandé de sortir de cet environnement si les conditions opérationnelles le permettent ;
- ❑ en outre, en cas d'accrétion de glace sur la cellule, les exercices de panne entraînant une dissymétrie (panne moteur) ou une modification aérodynamique (panne de volets), ne doivent pas être entrepris. Si un exercice est en cours de réalisation, il doit être immédiatement interrompu ;
- ❑ en situation de givrage avéré, il est recommandé de manipuler périodiquement les commandes autour des trois axes afin de s'assurer qu'aucun point dur ou amorce de blocage des gouvernes n'apparaît. En effet, même en vol normal, le risque d'une accumulation de glace sur les parties mobiles ne peut pas être écarté et peut avoir des conséquences graves.
