# Rapport

Incident grave survenu le **3 janvier 2008**  
sur l'**aérodrome de Deauville (14)**  
au **Boeing 737-400**  
immatriculé **CN-RMX**  
exploité par **Atlas Blue**

BEA

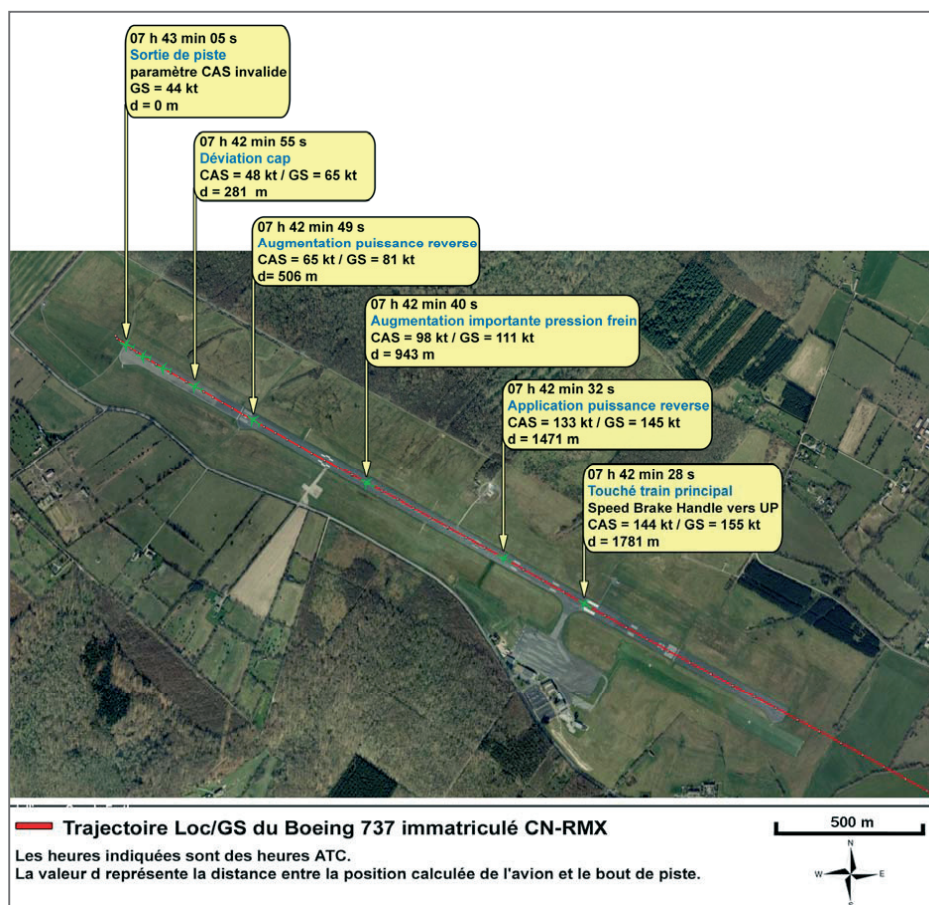
A partir des paramètres enregistrés, il a été possible de reconstituer la trajectoire de l'avion en utilisant une méthode basée, d'une part, sur la déviation du Localizer pour la composante perpendiculaire au faisceau et, d'autre part, sur l'intégration de la vitesse sol pour la composante selon l'axe du faisceau Localizer. Elle a été superposée à une photographie prise à une date ne correspondant pas à celle de l'événement.

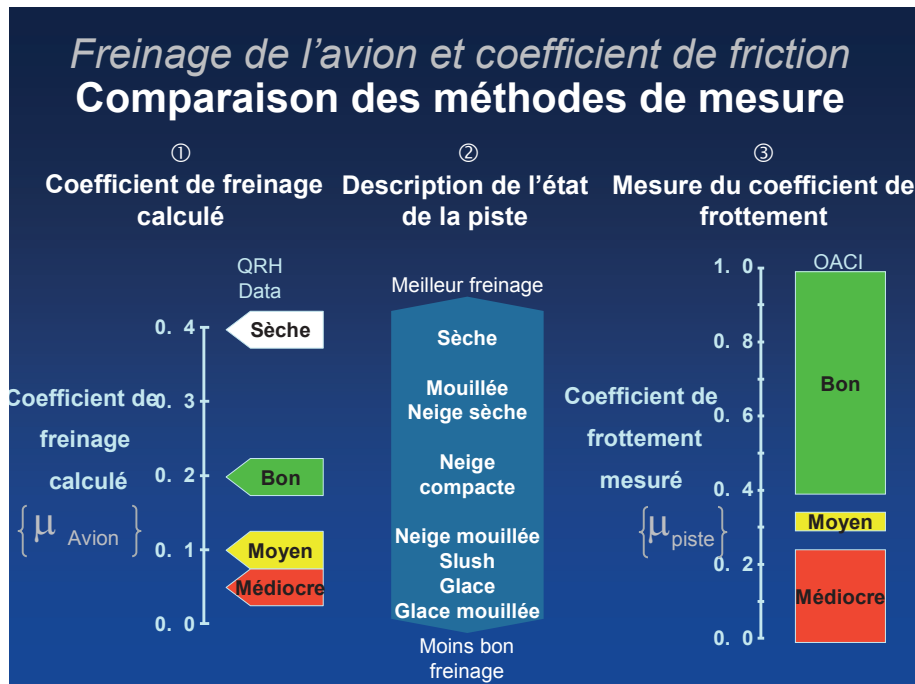
La planche suivante, issue d'une présentation de Boeing au séminaire de la

FSF tenu à Paris en 2006, donne une correspondance entre le coefficient de freinage et l'état du revêtement :
