Rapport

Accident survenu le **14 juin 2008**
à **Connantre (51)**
à l'**avion Piper PA 38-112 « Tomahawk »**
immatriculé **F-GCGD**

Bureau d'Enquêtes et d'Analyses
pour la sécurité de l'aviation civile

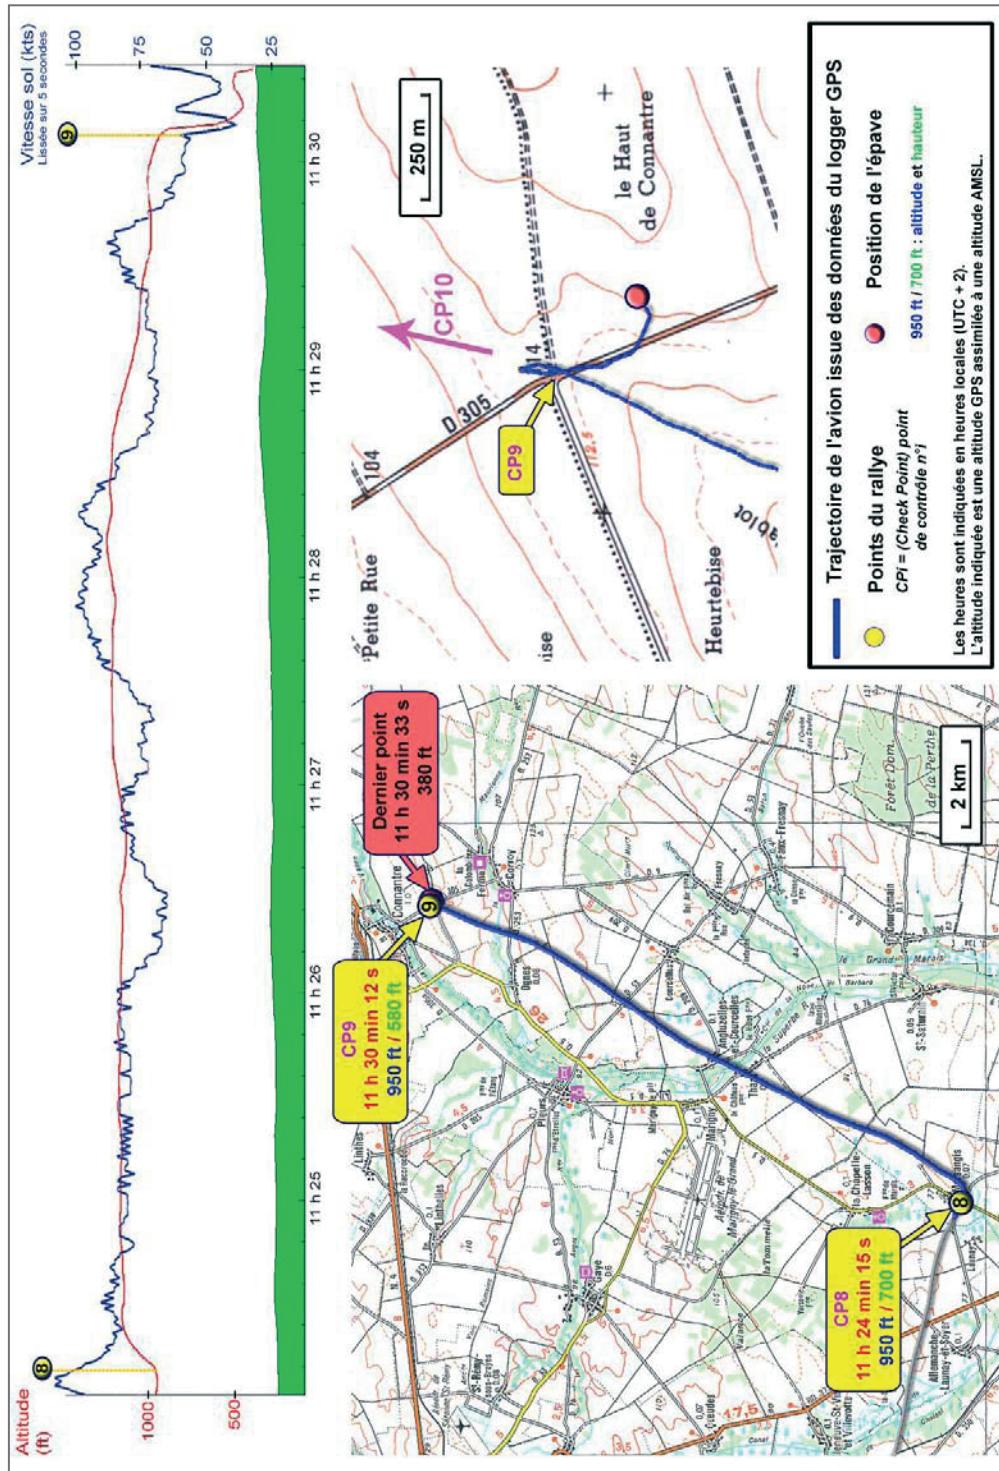
Trajectoire de l'avion enregistrée par le calculateur GPS

L'équipage a passé le point de contrôle numéro 8 avec huit secondes de retard sur l'horaire prévu et quatre secondes d'avance au point de contrôle suivant. Le pilote est passé à droite du point de contrôle numéro 9 à une hauteur d'environ 600 pieds avec une vitesse sol d'environ 60 noeuds et s'est orienté vers le point suivant avant de perdre le contrôle de l'avion. Compte tenu des conditions météorologiques, le pilote évoluait à une vitesse indiquée d'environ 50 noeuds.

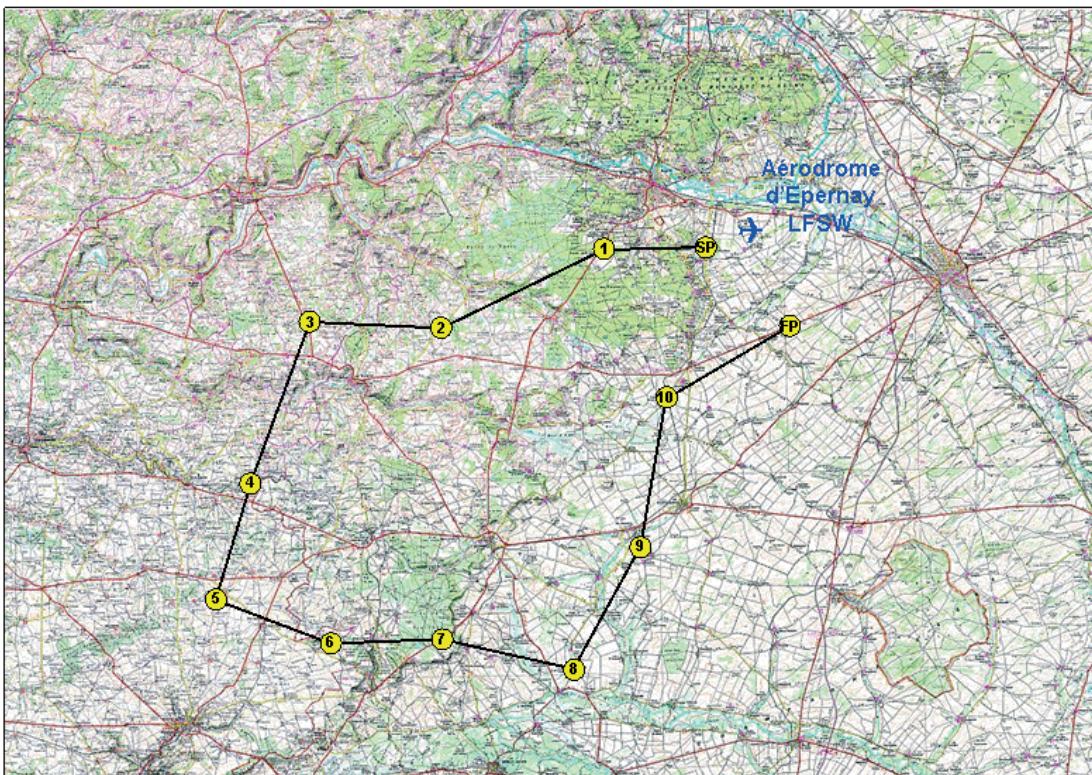
Itinéraire de la première navigation du rallye

La première manche est une navigation de 82 milles marins au départ de l'aérodrome d'Epernay. Elle est composée de douze points de contrôle : le point de départ (« start point »), le point final (« final point ») et dix points numérotés de 1 à 10. L'épreuve se termine par un atterrissage de précision sur l'aérodrome d'Epernay.
