Rapport

Accident survenu le **17 août 2008**
à **Saint Barthélemy (971)**
à l'**avion Cessna C 208 B**
immatriculé **F-OIJO**
exploité par **Tropic Airlines**

Bureau d'Enquêtes et d'Analyses
pour la sécurité de l'aviation civile

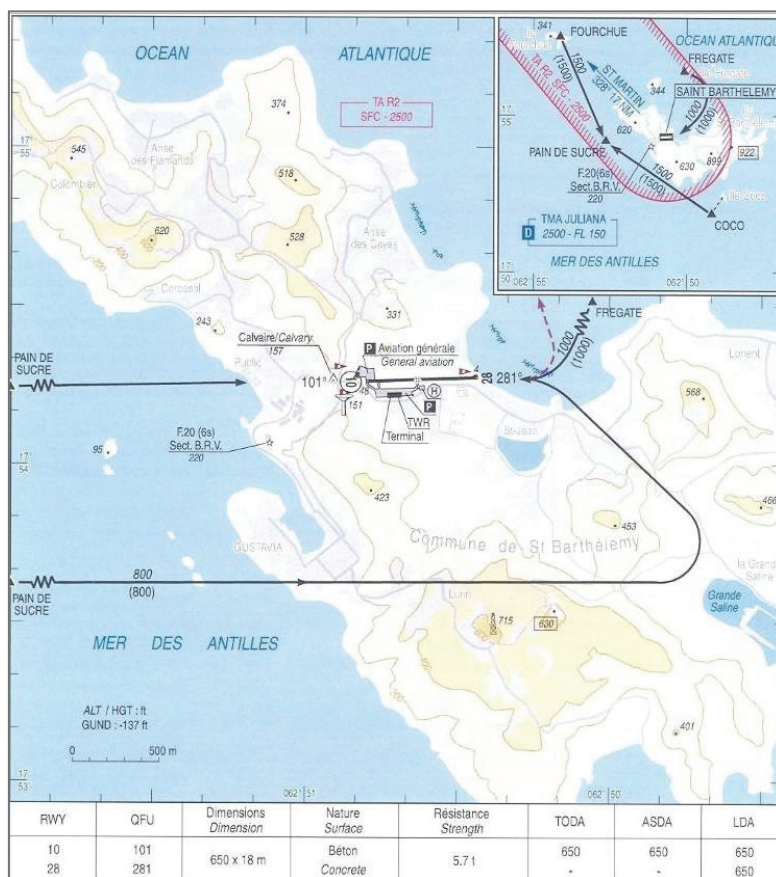
La plage recouvre les 40 mètres qui séparent le seuil de piste 28 de la mer.

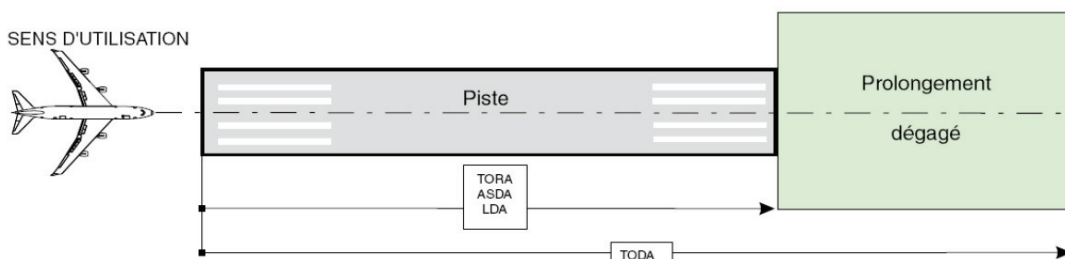
1.7.2 Prolongement dégagé et plage

Un prolongement dégagé est une aire rectangulaire définie au sol ou sur l'eau, coaxiale à la piste, adjacente à l'une de ses extrémités, incorporant le prolongement d'arrêt s'il existe, et constituant une aire convenable au-dessus de laquelle un avion peut exécuter une partie de la montée initiale jusqu'à une hauteur spécifiée.

Par courrier 60-1711 DAC/AG/D2 (annexe 4), la Direction de l'Aviation Civile Antilles Guyane a informé l'exploitant Tropic Airlines qu'elle n'a pas d'objection à ce qu'il prenne en considération un prolongement dégagé (sur la mer) égal à la moitié de la longueur de la piste pour le calcul de la masse au décollage sur l'aéroport de Saint Barthélemy en piste 10.

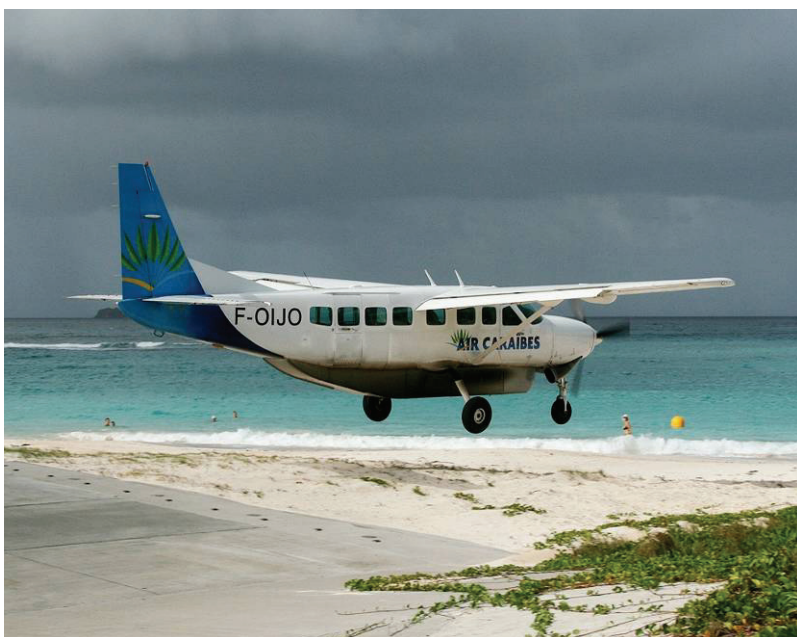
Pour acquérir rapidement la vitesse de montée et pouvoir initier le virage imposé par la procédure avec une vitesse suffisante, des pilotes « rendent la main » après la rotation et affichent une assiette intermédiaire de montée qui permet à l'avion de décoller tout en continuant d'accélérer. Cette technique de pilotage n'apparaît pas dans les manuels de vol, mais fait partie pour certains pilotes des règles de l'art. Il appartient ensuite à chaque équipage de maintenir une hauteur de sécurité par rapport aux obstacles lors de cette phase du décollage. Bien que couramment utilisée, il s'avère que cette manœuvre ne garantit pas le franchissement d'un obstacle « imprévu » au-dessus de la plage.

Lors du vol de l'accident, la vitesse de rotation était supérieure à la vitesse préconisée, ce qui a engendré une distance de roulement plus longue.
