Rapport

Accident survenu le **28 juin 2008**
à **Laboule (07)**
à l'**avion Rutan Long-Ez**
immatriculé **F-PPOT**

BEA

Bureau d'Enquêtes et d'Analyses
pour la sécurité de l'aviation civile

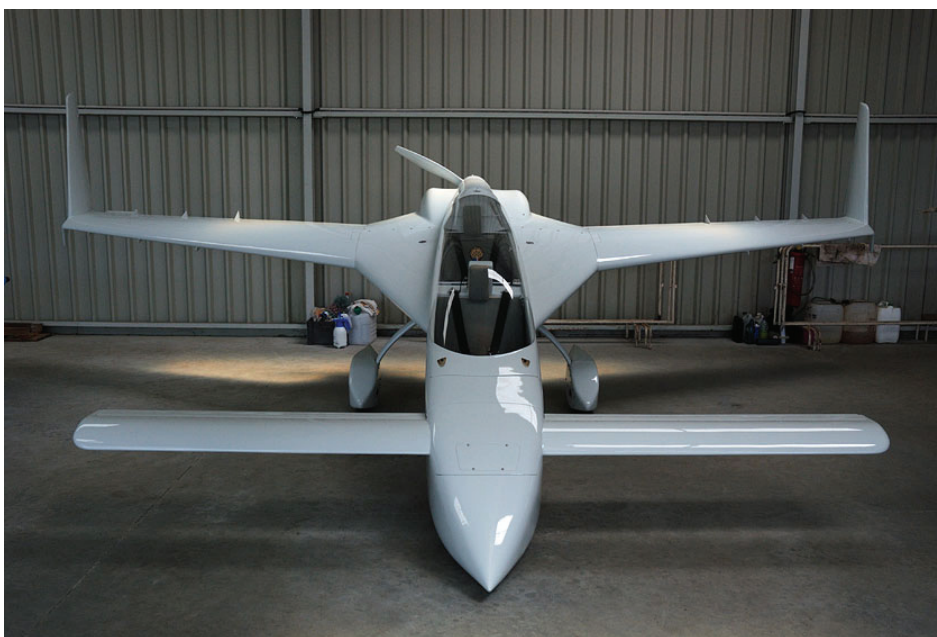
Constructeur	Moreau René
Type	Rutan Long-Ez
Numéro de série	1950L
Immatriculation	F-PPOT
Mise en service (par le pilote)	09/04/2003
Certificat de navigabilité	11/07/2001
Utilisation à la date du 28/06/2008	109 heures 50
Depuis renouvellement CNRA (28/06/2007)	6 heures 35
