Rapport

Accident survenu le **25 mai 2008**
à **Léguillac-de-Cercle (24)**
à l'**avion Piper Aircraft PA 46 Malibu**
immatriculé **N9245D**
exploité par **Flaix Air Inc. Trustee**

BEA

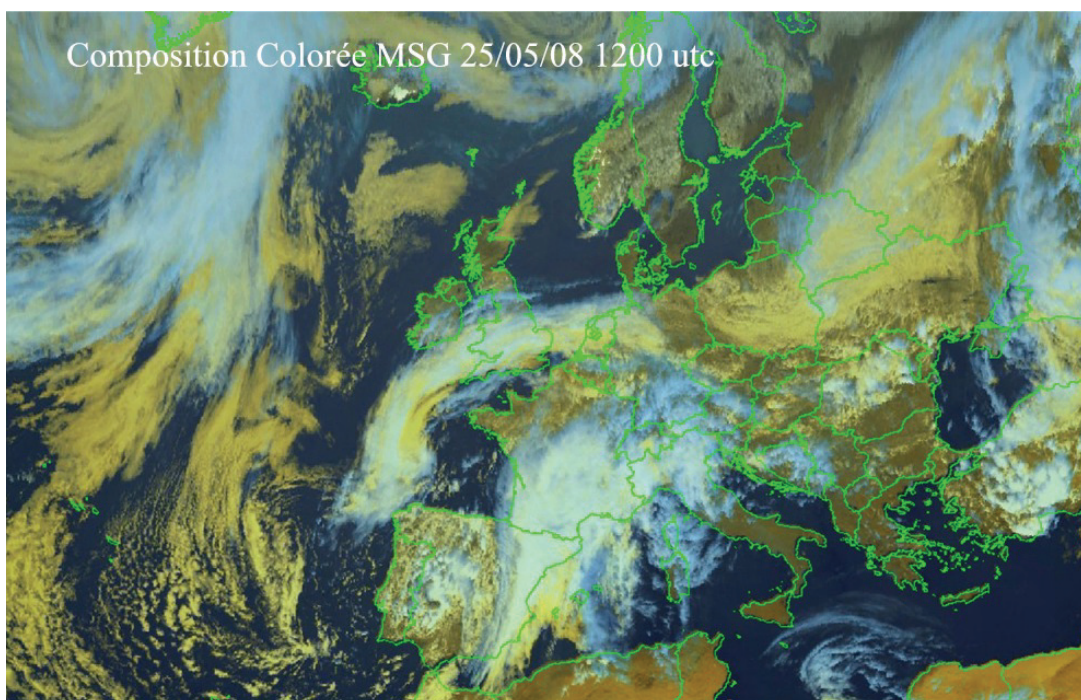
Le radiosondage de Bordeaux à 11 h 00 UTC montre une bande d'atmosphère saturée d'humidité entre 0 °C et - 10 °C, entre 2 500 et 4 200 m d'altitude, ainsi qu'une forte instabilité entre les cinq cents premiers mètres et la tropopause (FL 350). L'imagerie satellitaire ci-dessus montre cette zone d'atmosphère saturée.

La mosaïque radar de 13 h 00 montre de forts noyaux de précipitations et donc au-dessus de l'iso 0 °C des proportions probablement importantes d'eau en surfusion.
