Rapport

Incident survenu le **10 octobre 2008**
sur l'**aérodrome de Paris Orly (94)**
au **Boeing 737-600**
immatriculé **TS-IOK**
exploité par **Tunisair**

Bureau d'Enquêtes et d'Analyses
pour la sécurité de l'aviation civile

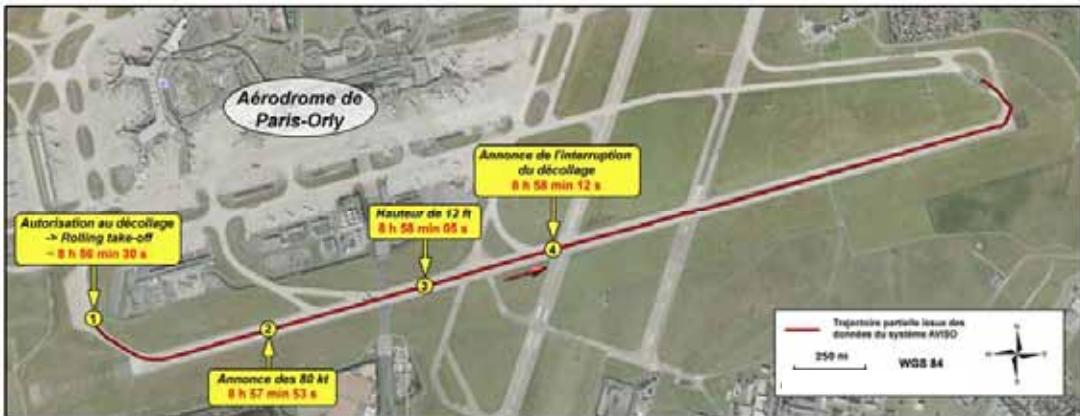
Trajectoire du TS-IOK sur fond d'image Google Earth (données AVISO)

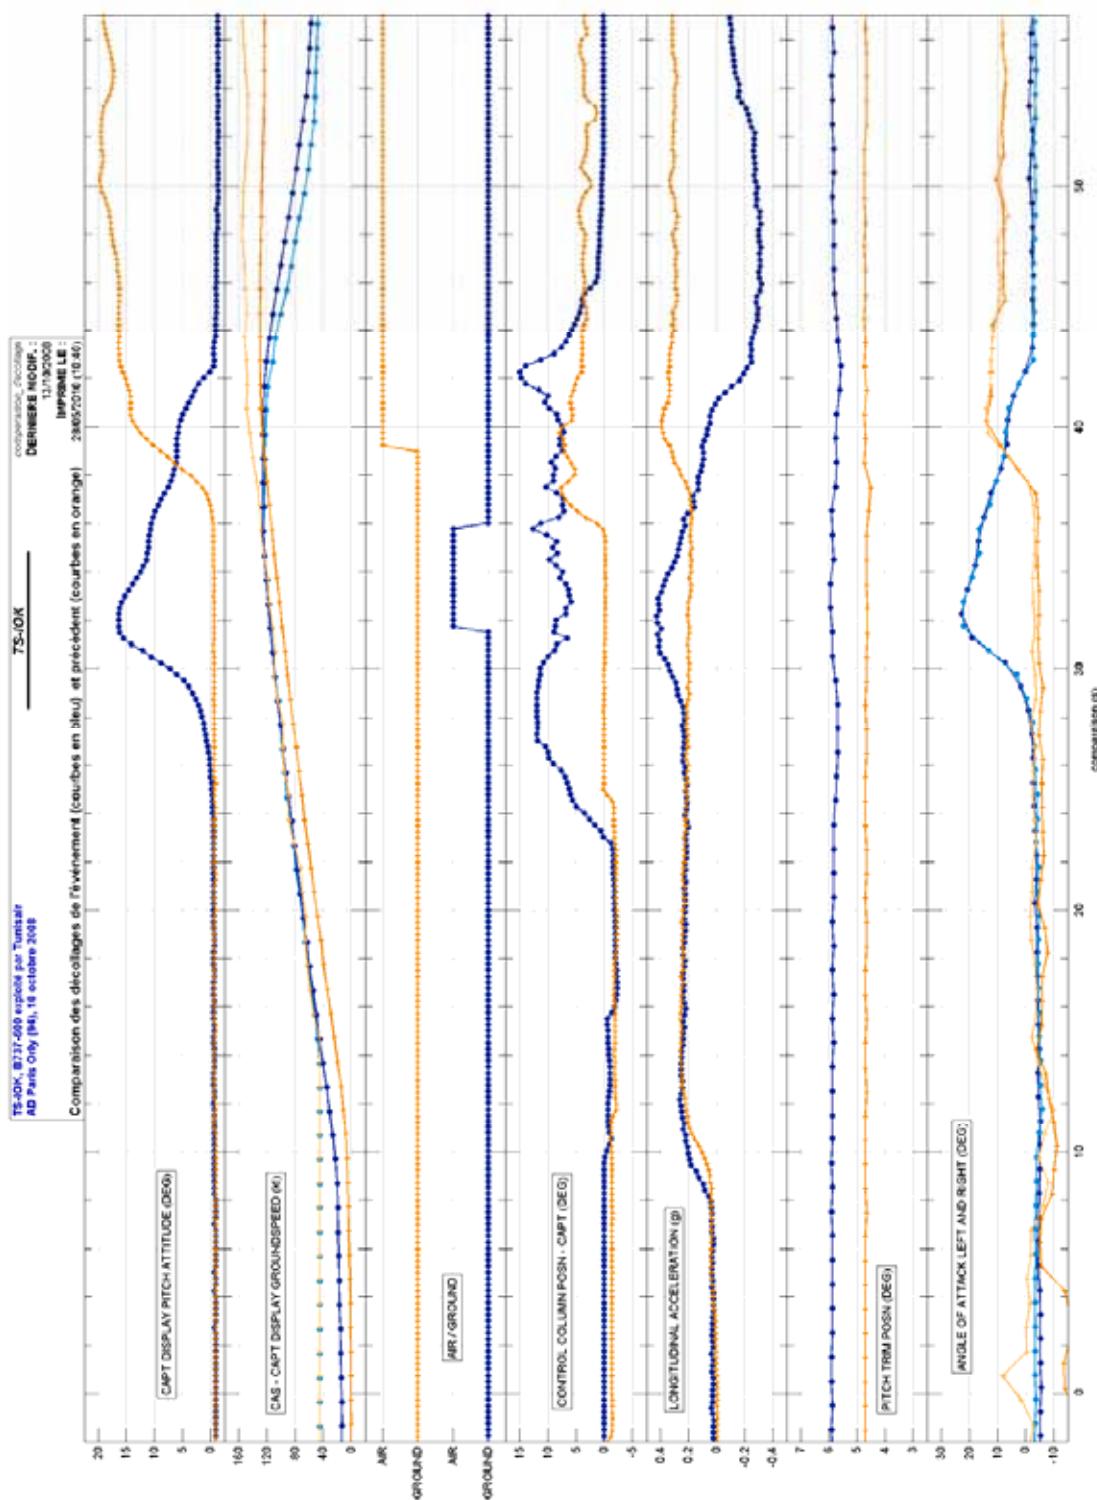
annexe 3

Superposition des courbes de position de la commande de la gouverne de profondeur enregistrées lors de l'événement et lors du vol précédent
