Rapport

Incident grave survenu le **28 juin 2008**
en approche sur l'aérodrome de Pointe-à-Pitre (971)
à l'**avion DHC-6**
immatriculé **V2-LFL**
affrété par **Leeward Island Air Transport (vol LIA 131)**
exploité par **Carib Aviation**

BEA

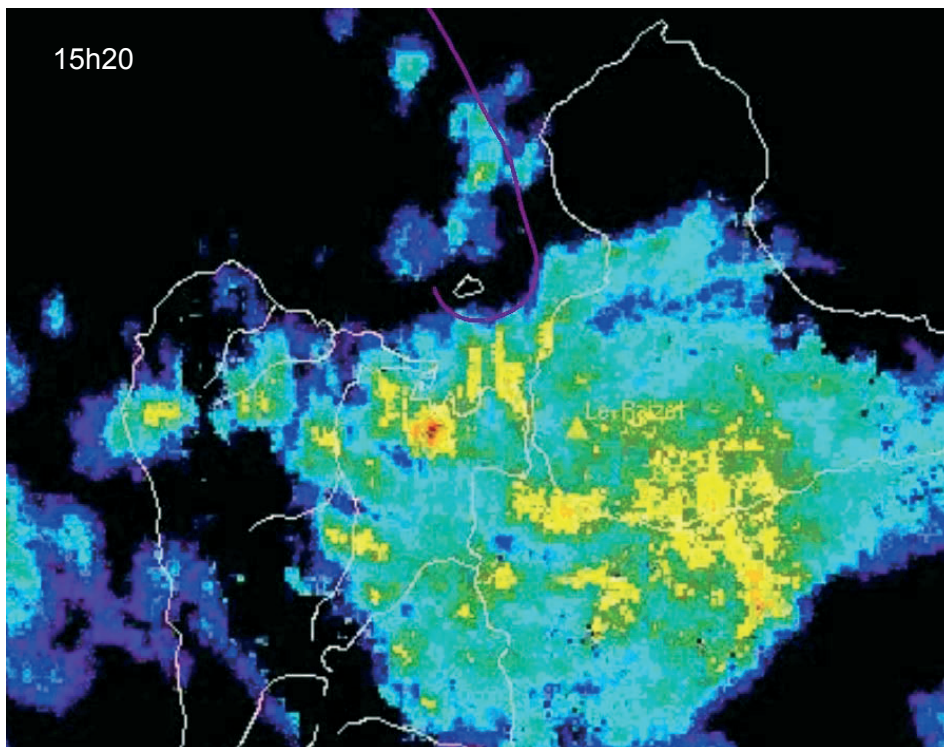
L'enregistrement du radar secondaire de Pointe-à-Pitre a été exploité pour évaluer la trajectoire de l'avion (voir paragraphe 1.1). En tenant compte des caractéristiques du radar, on peut déterminer la précision du positionnement des points de la trajectoire : la résolution en altitude est de 100 ft, la précision du positionnement horizontal est de l'ordre de 80 m.

La trajectoire ainsi reconstituée a été superposée aux images des radars météorologiques de précipitations⁽¹³⁾ de 15 h 20, 15 h 30 et 15 h 40.
