Rapport

Accident survenu le **8 février 2009**
sur l'**aérodrome de Paris Charles de Gaulle (95)**
à l'**Airbus A321-211**
immatriculé **F-GYAJ**
exploité par **Air Méditerranée**

Bureau d'Enquêtes et d'Analyses
pour la sécurité de l'aviation civile

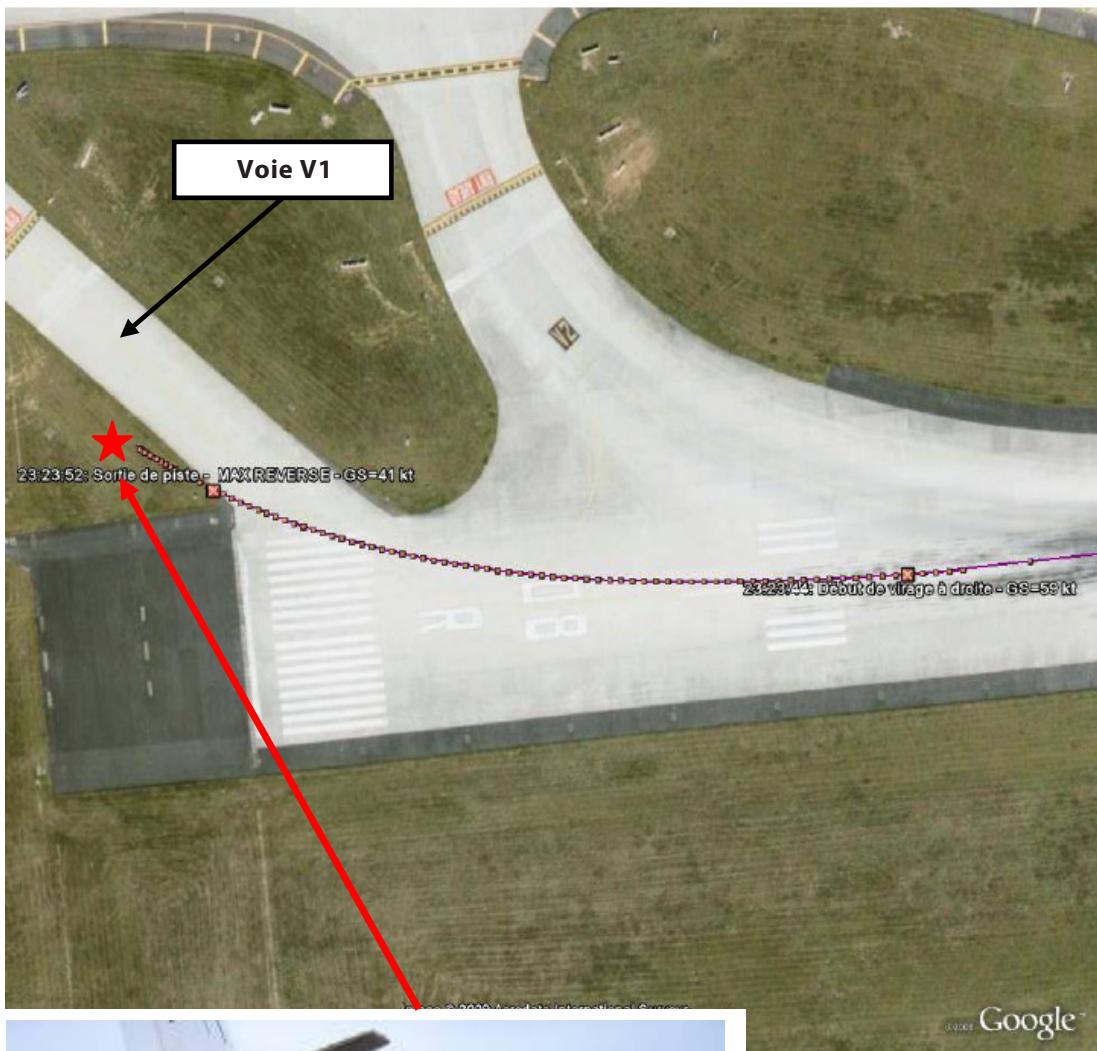
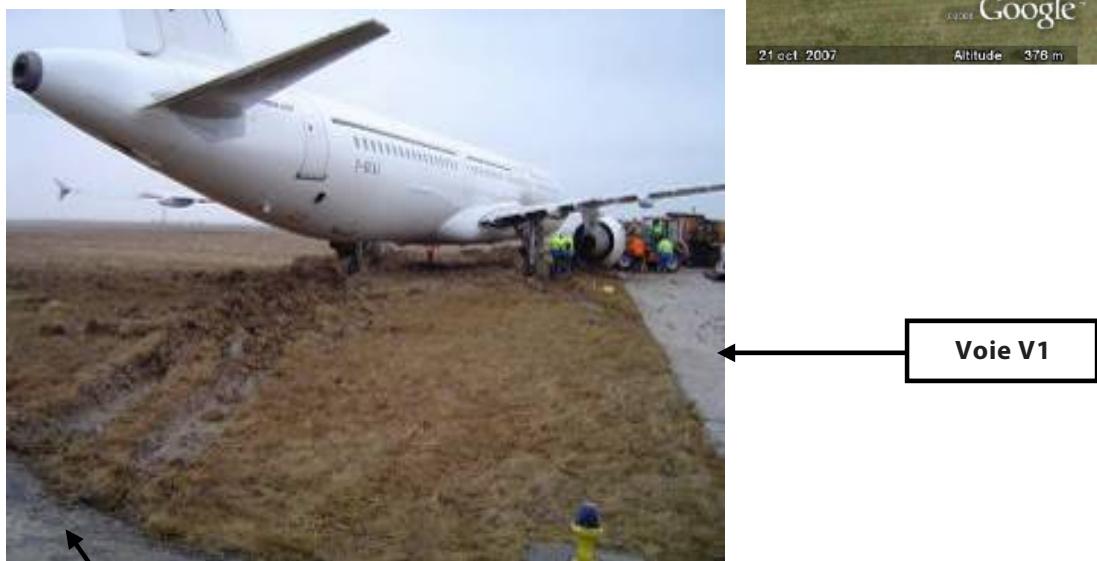
A partir des paramètres enregistrés, il a été possible de reconstituer la trajectoire de l'avion. Cette trajectoire a été superposée à une photographie Google® prise à une date ne correspondant pas à celle de l'événement.

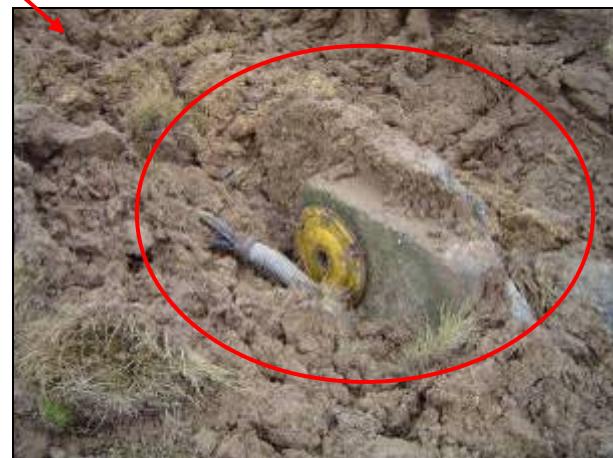
Les trains d'atterrissement se sont embourbés de manière importante.

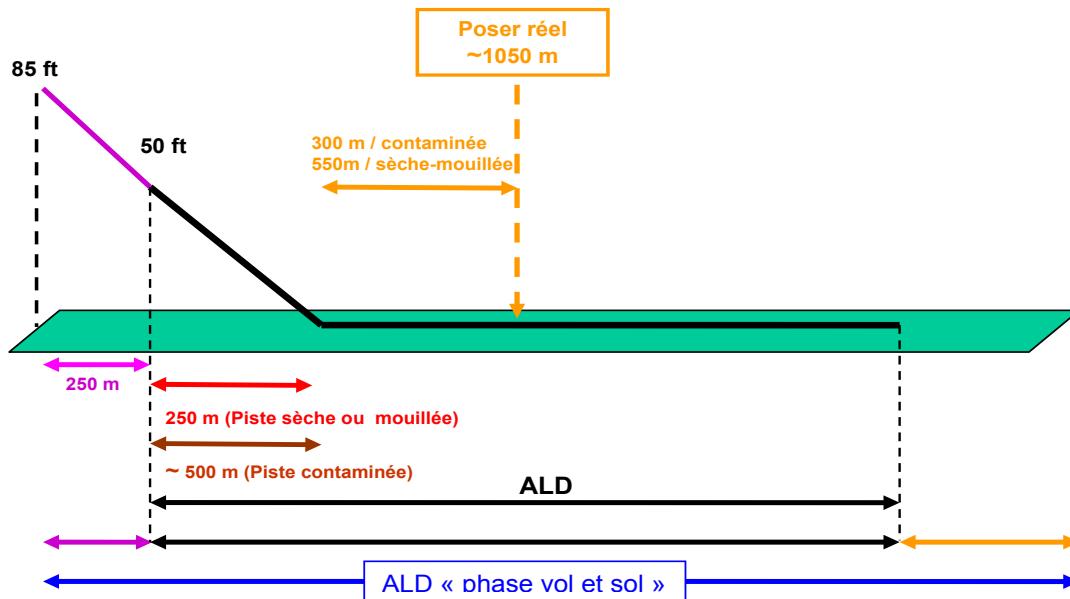
1^{er} cas : ALD corrigée d'un point de toucher à 1 050 m du seuil et d'un passage du seuil à 85 ft

Les distances d'atterrissement ont été établies en ajoutant une distance de 250 m aux valeurs calculées, afin de tenir compte de la distance parcourue entre le passage du seuil à 85 ft et le passage des 50 ft. Puis, des distances de 300 m et de 550 m respectivement ont été rajoutées pour une piste sèche (ou mouillée) et pour une piste contaminée.

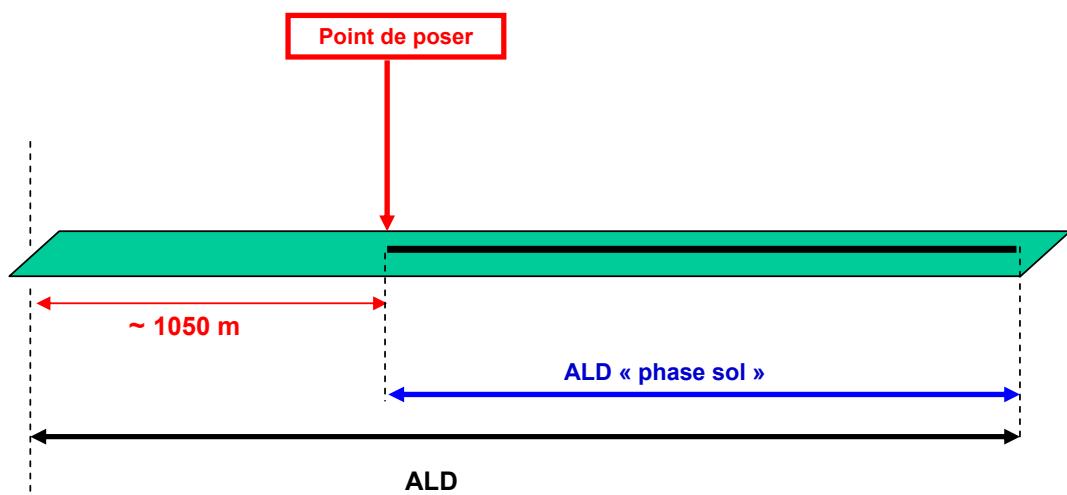
2^e cas : prise en compte d'un toucher à 1 050 m du seuil et des calculs valables pour la phase sol de l'ALD

Cette fois les hypothèses du calcul sont décrites par le diagramme ci-dessous.

La distance (250 m ou 500 m selon l'état de la piste) a été soustraite de l'ALD figurant dans le tableau de calcul de l'ALD avec l'AUTOBRAKE sur MED et en CONF FULL pour obtenir la partie « phase sol » de l'ALD. Cette distance a été corrigée pour tenir compte de l'altitude de l'aérodrome et de la vitesse d'approche.

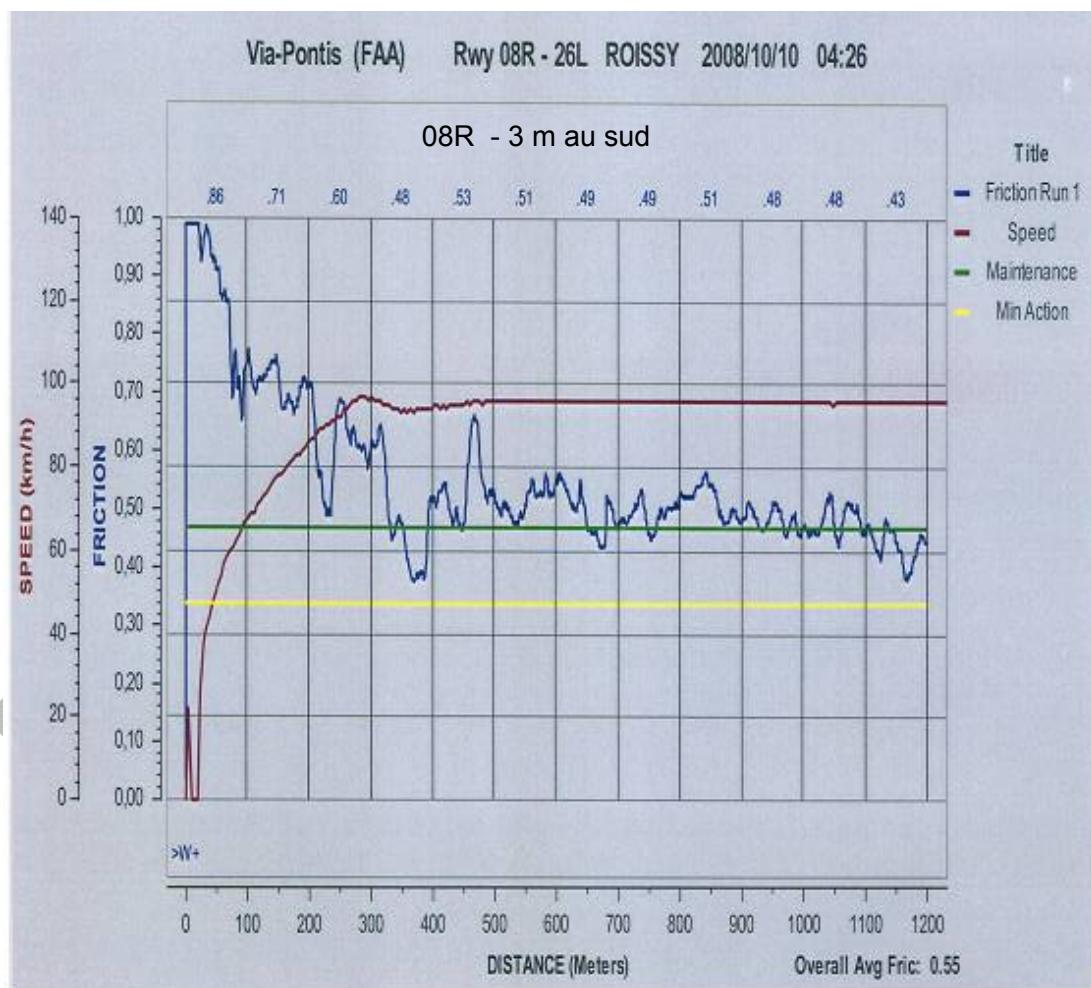
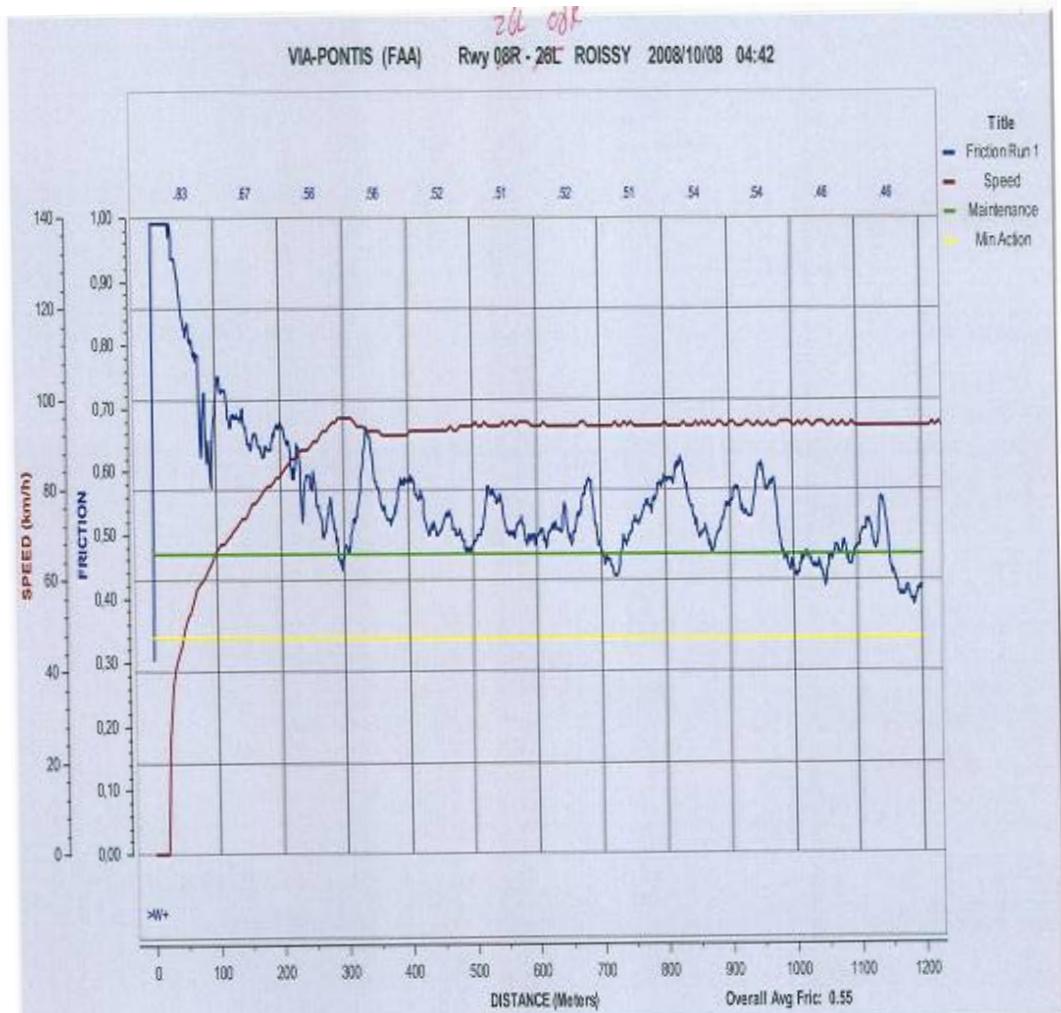
A l'issue des travaux de dégommage de la piste 08R/26L effectués en octobre 2008, VIA-PONTIS a réalisé des mesures de CFL à l'aide du SARSYS n°601. Les valeurs mesurées de CFL sont bien plus élevées que celles déterminées à l'aide du l'IMAG 208F à la même période. Les valeurs sont nettement supérieures aux valeurs de seuil de maintenance et de seuil minimum. A titre d'information, la courbe ci-après fournit le résultat des mesures par VIA-PONTIS à 3 mètres au sud de l'axe à 95 km/h.

Les valeurs du seuil minimum et du seuil de maintenance du CFL à la vitesse de 95 km/h pour le SARSYS STFT sont respectivement de 0,24 et 0,33 et non 0,34 et 0,47 comme indiqué sur les courbes (on rappelle que ces dernières valeurs correspondent aux seuils de l'OACI).

Il convient de noter que le seuil minimum à la vitesse de 95 km/h pour l'appareil générique de type SARSYS STFT est fixé à 0,24 par l'Arrêté du 10 juillet 2006. Avec le coefficient de corrélation⁽¹⁾ établi par le STAC lors de l'agrément de l'appareil, ce seuil est atteint lorsque le SARSYS STFT n° 601 mesure des coefficients inférieurs à 0,22.
