# Rapport

Accident survenu le **22 mars 2009**  
sur le **glacier de l'Etandard à Saint Sorlin d'Arves (73)**  
à l'avion **Jodel D140 C Mousquetaire**  
immatriculé **F-BMFX**  
exploité par l'**aéroclub de Méribel**

Bureau d'Enquêtes et d'Analyses  
pour la sécurité de l'aviation civile

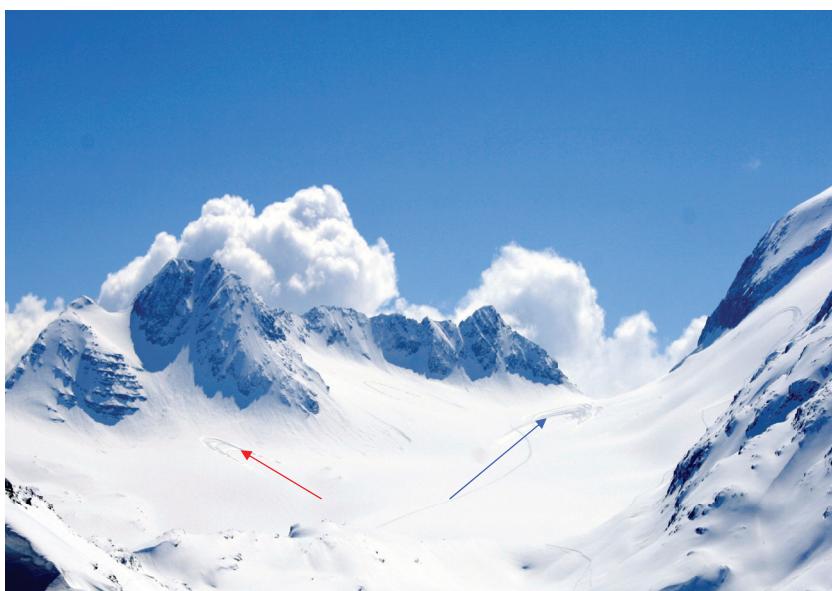
L'altisurface se situe sur le Glacier de l'Etandard (73) à une altitude de 9 600 ft. Cette surface n'est utilisable qu'en période de printemps et d'hiver lorsque l'enneigement est suffisant. La pente moyenne est de 15 %. Un axe principal est défini et orienté au 030°/210°. Plusieurs autres axes sont utilisables sur le glacier parmi lesquels celui dit « la bosse à Collot ».

Celui-ci est orienté sensiblement perpendiculairement et à l'est de l'axe principal.

En rouge : « La bosse à Collot » / En bleu : l'axe principal
