# Rapport

Accidents survenus le **28 février 2009**  
**près de l'aérodrome d'Enghien-Moisselles (95)**  
aux avions  
**Robin DR 400-140 B immatriculé F-GJQA**  
et  
**Cessna 172 S immatriculé F-HFPA**

Bureau d'Enquêtes et d'Analyses  
pour la sécurité de l'aviation civile

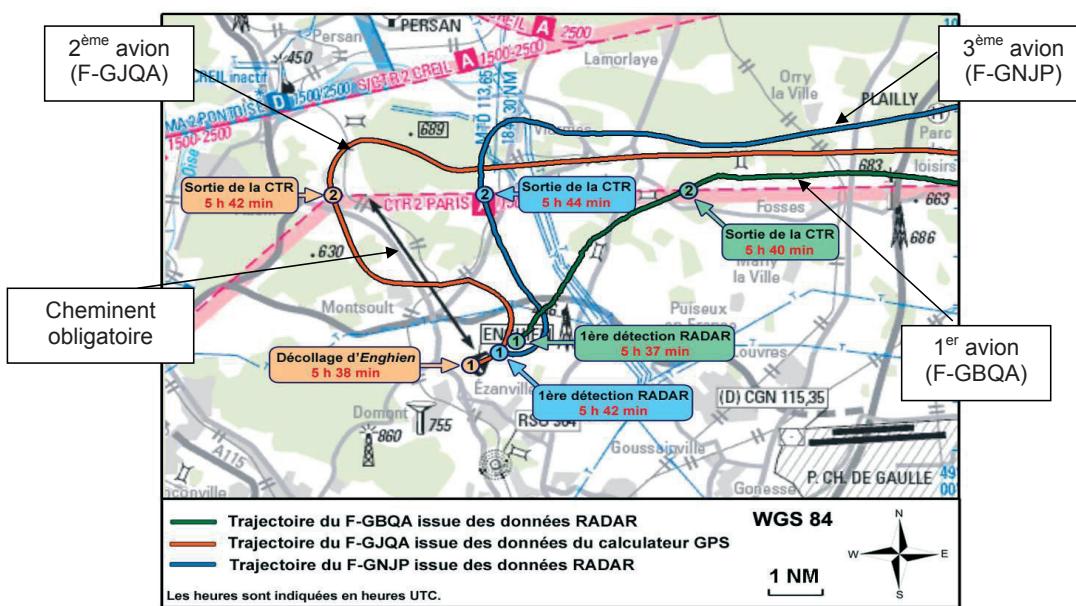
### 1.15.2 Trajectoires radar

L'analyse des traces radar civiles et militaires a permis d'identifier les trajectoires des trois avions ayant décollé. Il apparaît que les transpondeurs des deux premiers avions n'émettaient pas. Par ailleurs, les pilotes de ces avions n'ont pas suivi le cheminement obligatoire publié de sortie du circuit d'aérodrome.

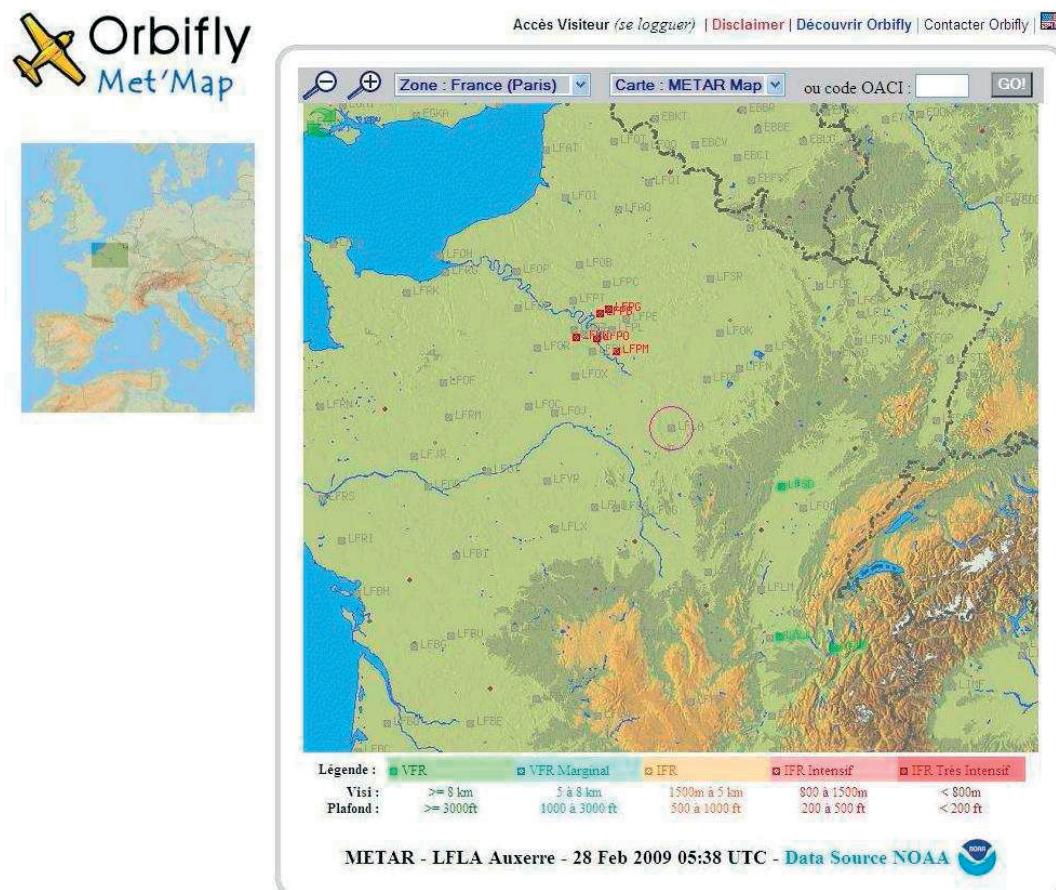
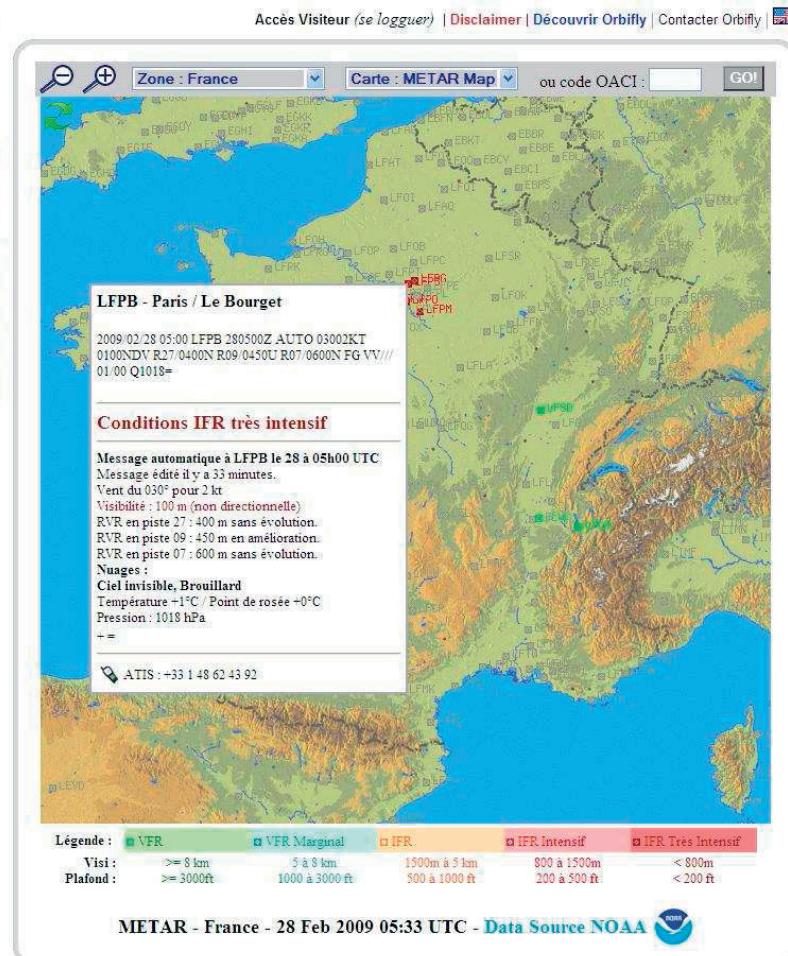
L'administrateur du site a recréé la carte à partir des METARs du 28 février 2009 à 5 h 00 UTC. Ce jour-là, le statut des aérodromes de la région parisienne indique des conditions d'« IFR très intensif » (visi < 800 m et plafond < 200 ft). Le statut des aérodromes aux environs de Courchevel est « VFR » (visi >= 5 km et plafond >= 3 000 ft). Sur ce site, l'utilisateur peut, en pointant un aérodrome avec la souris, accéder au METAR de cet aérodrome (voir copies d'écran ci-après).

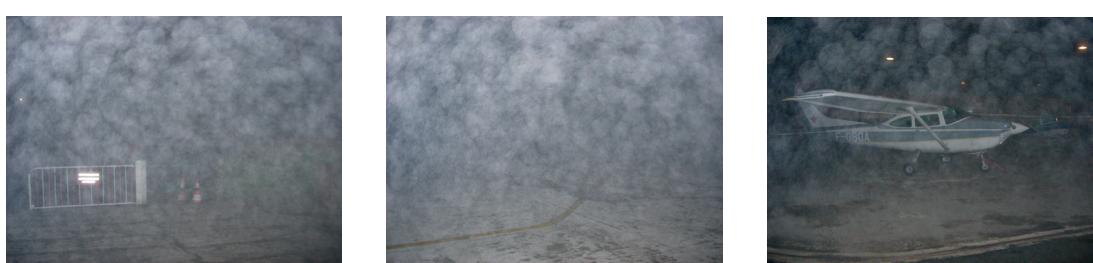
### Témoin n° 1

A son arrivée sur le parking de l'aéroclub vers 4 h 30, le témoin n° 1 explique qu'il régnait un brouillard givrant dense. Il a pris quelques photos. La qualité des photos ci-dessus est médiocre mais fournit une image approximative des conditions prévalant juste avant le décollage des avions. Le voile blanc visible sur les photos est provoqué par la lumière du flash reflétée par les particules d'eau constituant le brouillard.

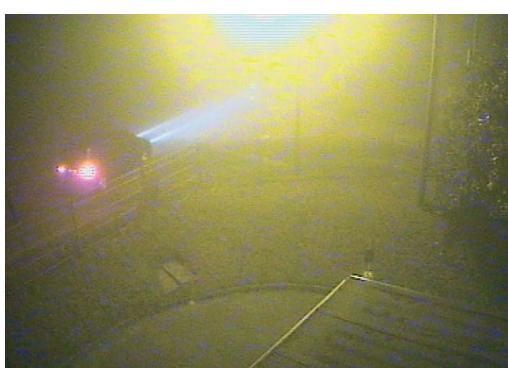
Extrait de l'enregistrement  
du 28 février 2009 à 4 h 25

Une entreprise, située à environ 250 mètres du seuil de piste 07 et 10 à 15 mètres en contrebas de l'aérodrome, dispose de caméras de vidéo-surveillance. Elles se sont déclenchées au passage de chacun des véhicules des pilotes. Les feux antibrouillard de tous les véhicules sont visibles sur les images enregistrées. Des vidéos enregistrées quelques jours après l'événement au cours d'une nuit sans brouillard permettent d'estimer la qualité de la définition de ces caméras.
