# Rapport

Accident survenu le **dimanche 23 août 2009**  
sur la **commune de Callas (83)**  
à l'**avion Socata TB9 Tampico**  
immatriculé **F-GFQC**

**BEA**

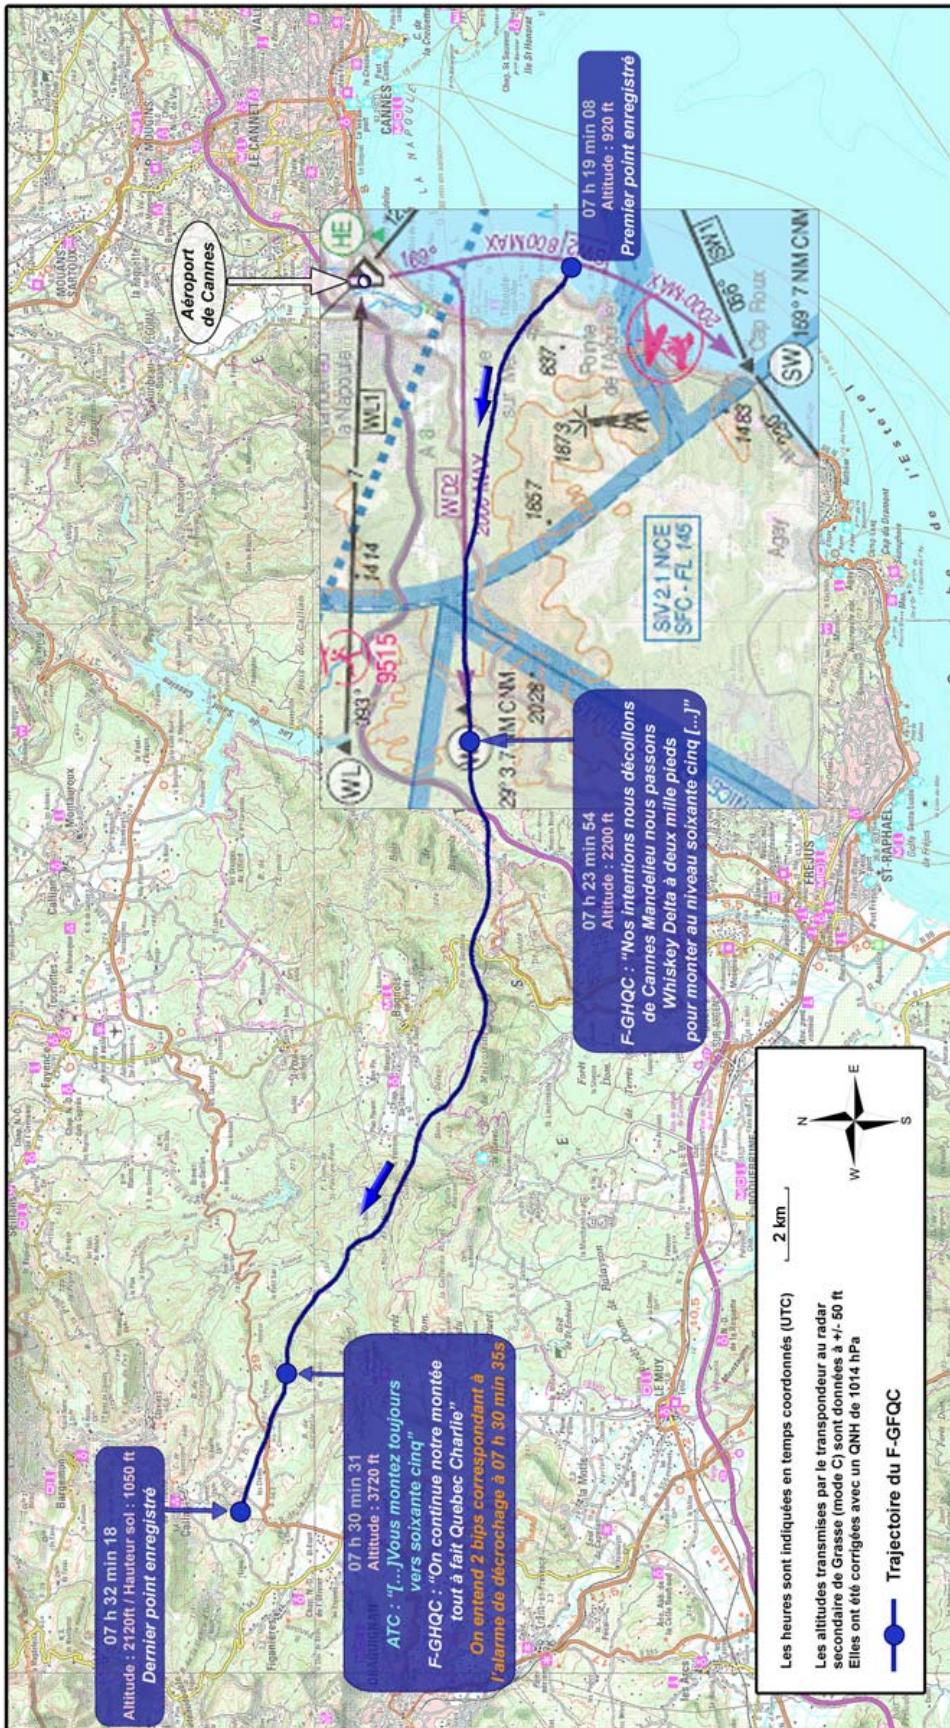
A 7 h 32 min 18, le contact radar de l'avion est perdu.

A 7 h 34, un témoin alerte les services de secours qu'un accident d'avion vient de se produire à proximité de Callas (83). L'épave est retrouvée dans une pinède à proximité d'une villa.

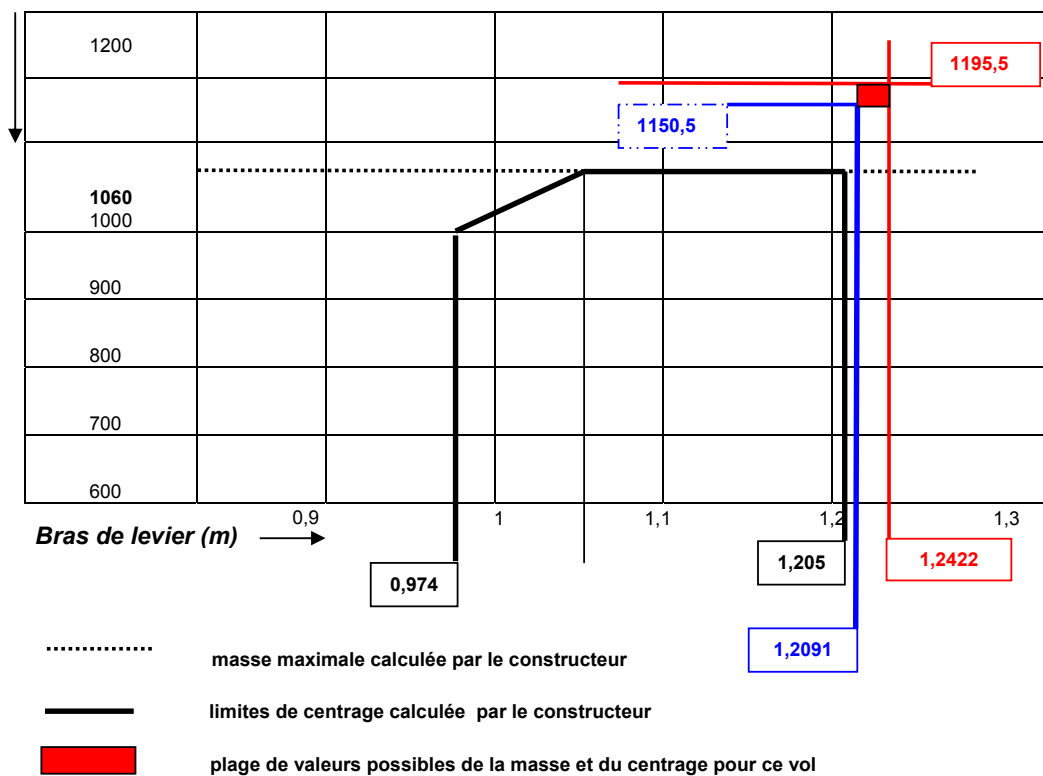
La masse est dépassée de :  $1\ 150,5\ \text{kg} - 1\ 060\ \text{kg} = 90,5\ \text{kg}$

Le centrage est à :  $1,209\ \text{m} - 1,205\ \text{m} = 0,004\ \text{m}$  au-delà de la limite arrière.
