Rapport

Accident survenu le **9 octobre 2009**
à **Domjulien (88)**
à l'**hélicoptère AS 350 B3**
immatriculé **F-GKRL**
exploité par **SAF HELICOPTÈRES**

Bureau d'Enquêtes et d'Analyses
pour la sécurité de l'aviation civile

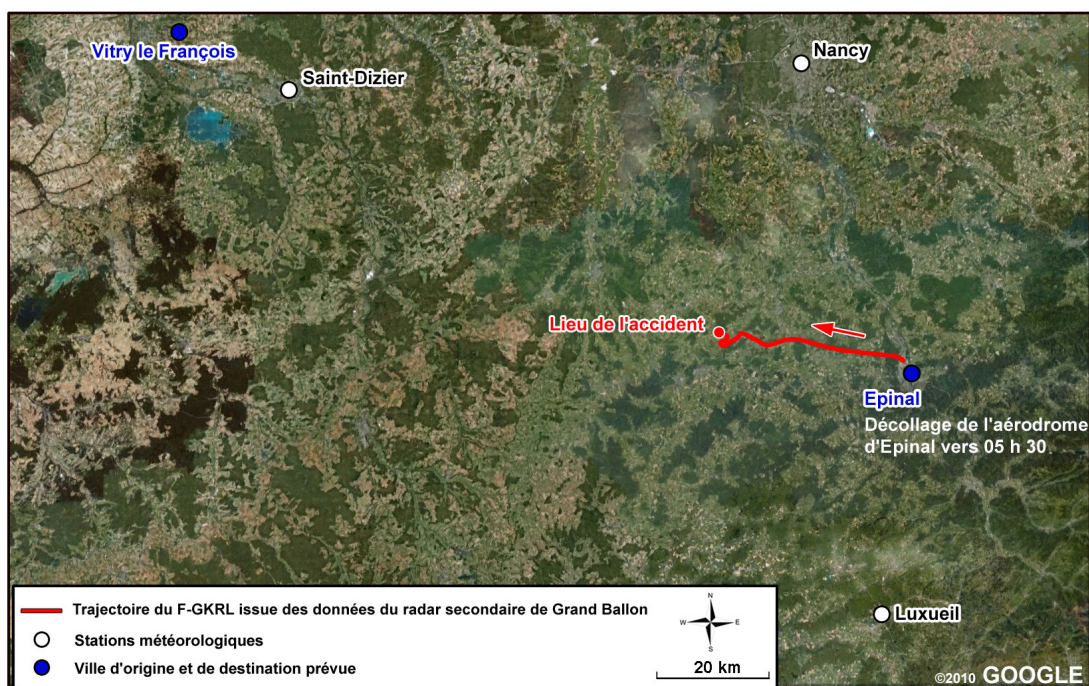
Douze minutes après son décollage, l'hélicoptère heurte une première rangée d'arbres, survole une habitation puis entre en collision avec une seconde rangée d'arbres.
