Rapport

Accident survenu le **4 février 2010**
à **Saint-Martin-de-Nigelles (28)**
à l'**avion Piper PA28**
immatriculé **F-BXPQ**
et à l'**ULM Jabiru UL 450**
identifié **28-AGV**

Bureau d'Enquêtes et d'Analyses
pour la sécurité de l'aviation civile

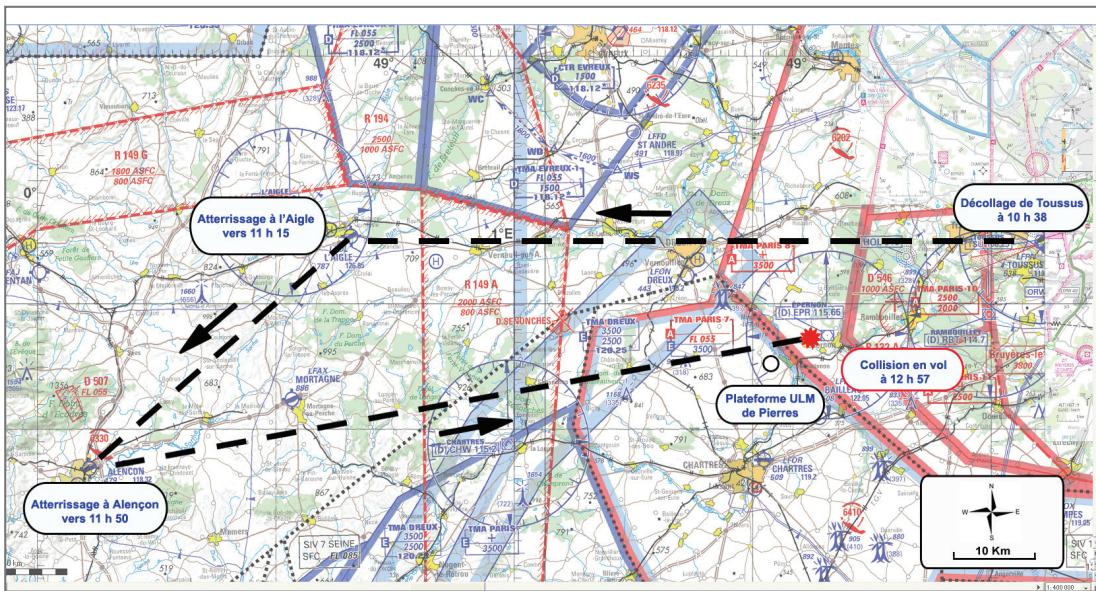
Déroulement du vol

Les deux aéronefs entrent en collision en vol à 12 h 57 à la verticale du Bois de Saint-Martin, à une distance de 1 NM du VOR d'Epervier et de 20 NM de l'aérodrome de Toussus-le-Noble. La trace radar indique que l'avion Piper F-BXPQ suivait une route au 075°. L'ULM 28-AGV a été aperçu par un témoin en provenance du secteur sud-est.

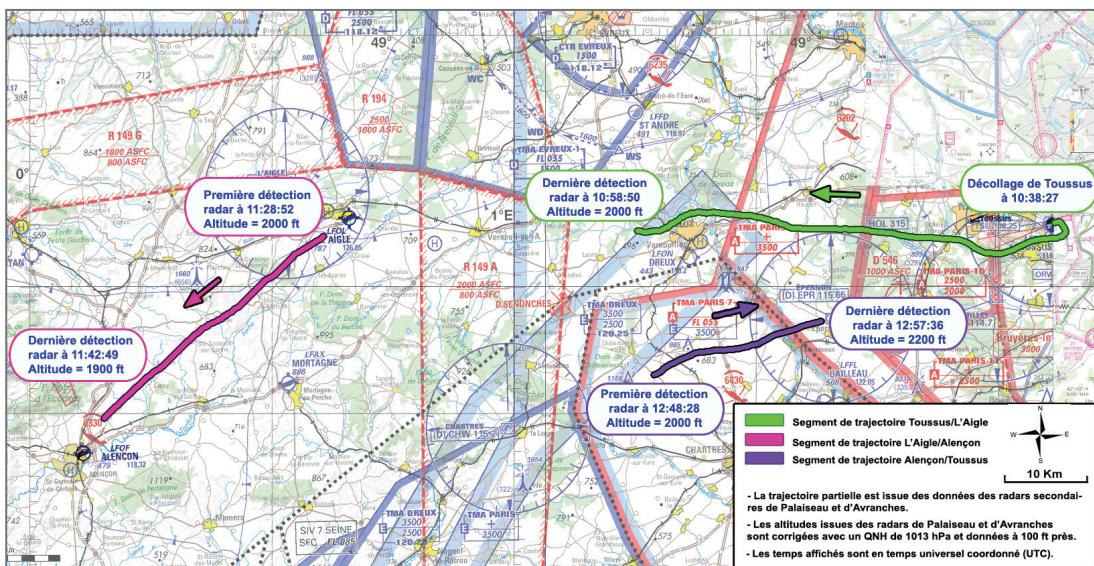
Représentation des données radar enregistrées sur la trajectoire

L'analyse de données radar enregistrées par les organismes de la navigation aérienne a permis de restituer une partie de la trajectoire du vol (cf. ci-dessus). Ce sont des données provenant du radar secondaire dit « coopératif » car il requiert l'activation du transpondeur de l'aéronef pour le détecter.

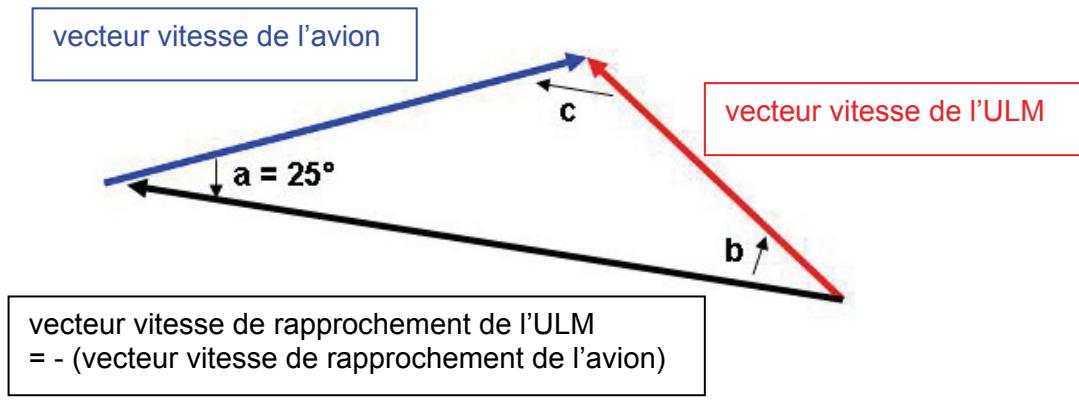
Triangle des vitesses

L'ensemble des observations effectuées sur les deux aéronefs montrent que l'ULM était à une altitude légèrement supérieure à celle de l'avion lors de la collision. Les traces sur la partie supérieure de la porte principale et sur le capot moteur droit de l'avion forment un angle $a = 25^\circ$ avec l'axe longitudinal. Ces traces de frottement, parallèles au vecteur de rapprochement de l'ULM, indiquent que celui-ci provenait du secteur avant-droit de l'avion.

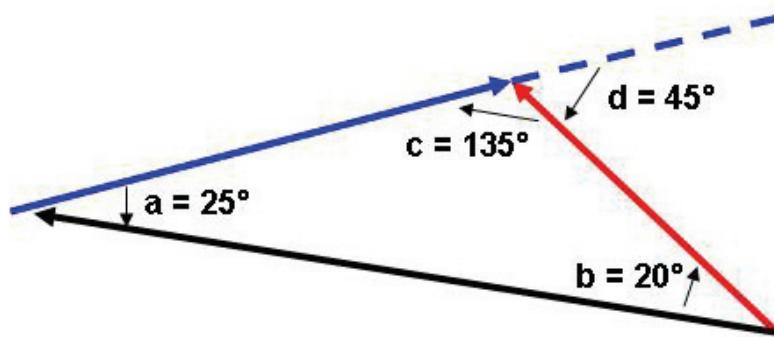
Triangle des vitesses avec estimation des angles

Les sectionnements du hauban droit et de la jambe de train droite de l'ULM par l'hélice de l'avion forment un angle $d = 45^\circ$ avec l'axe longitudinal de l'ULM et indiquent que l'avion provenait du secteur avant gauche de l'ULM. L'angle de la collision est donc estimé à $c = 180 - 45 = 135^\circ$.

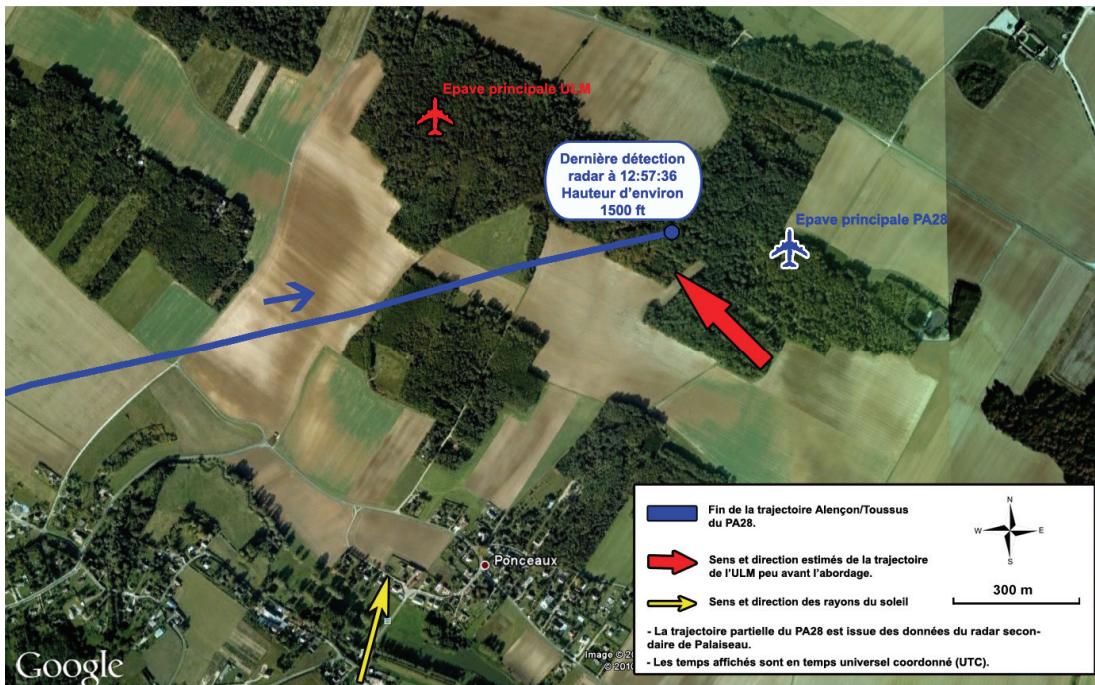
Représentation de la fin du vol

L'estimation de l'angle de la collision a permis de représenter plus précisément la fin de la trajectoire des deux aéronefs sur la figure ci-après.

La représentation de la fin du vol montre que la position du soleil n'a pas ébloui les pilotes.
