# Rapport

Incident grave survenu le **15 avril 2010**  
**au sud-est de Brive-la-Roche (19)**  
**à l'avion Hawker Beechcraft Corporation Beech B200GT**  
immatriculé **F-HSFA**  
exploité par le **SEFA**

**BEA**

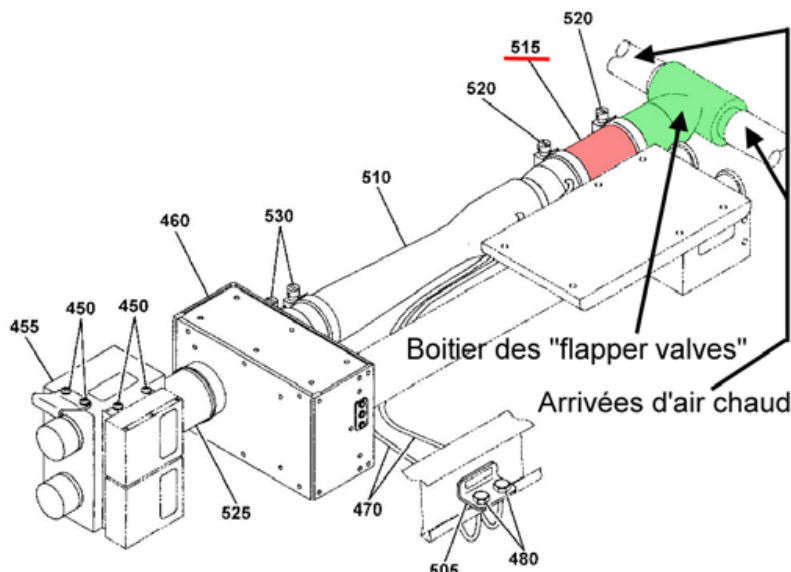
Figure 2 : schéma du système de distribution d'air chaud

Les opérations de maintenance effectuées après l'incident ont mis en évidence que la gaine flexible (référéncée 515 sur la figure 2) était fendue et entourée d'un adhésif gris superposé à une feuille d'aluminium. Ces derniers portent des traces d'échauffement et sont déchirés.
