# Rapport

Accident survenu **le 31 mai 2010**  
au « **Col des Bœufs** » (974)  
à l'**hélicoptère Robinson R22**  
immatriculé **F-ORGB**

**BEA**

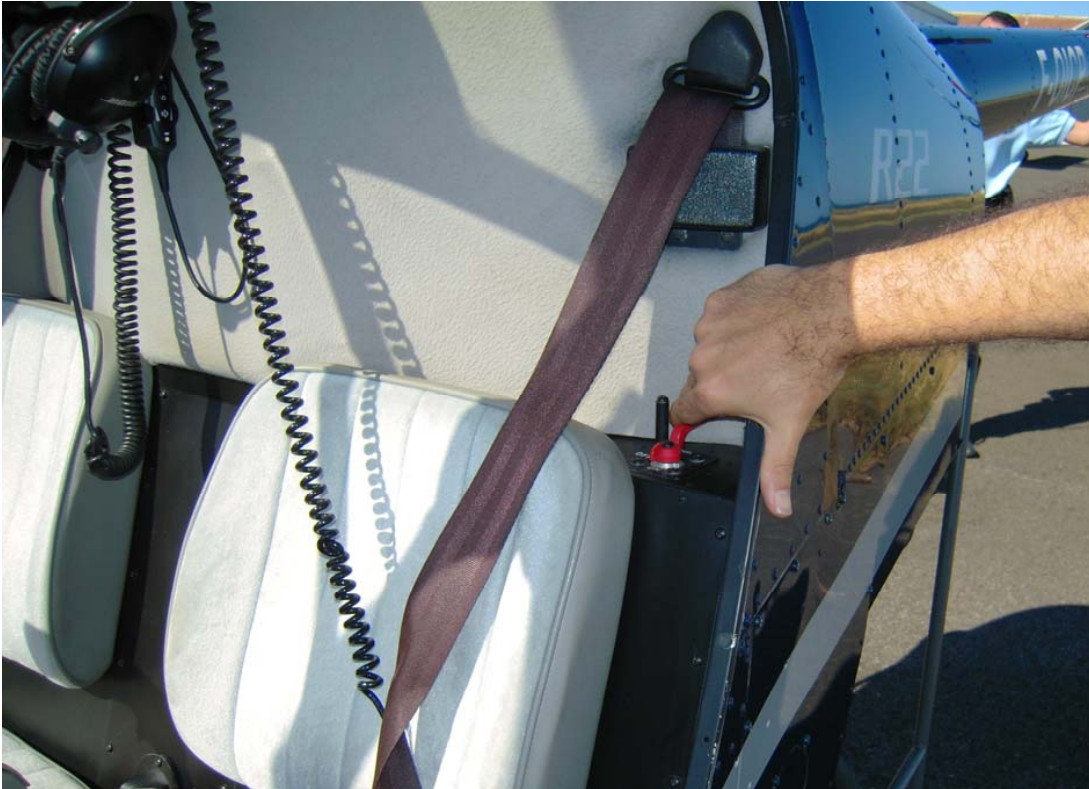
Il a été démontré que lors d'un embarquement d'un passager, en prenant appui sur le montant de la porte latérale, celui-ci peut saisir le robinet de carburant et le faire tourner depuis la position « ON » vers une position proche de « OFF ».

Le R22 n'est pas muni d'un voyant indiquant la fermeture totale ou partielle du robinet de carburant. Le seul indicateur à la disposition du pilote est le manomètre de pression d'essence.

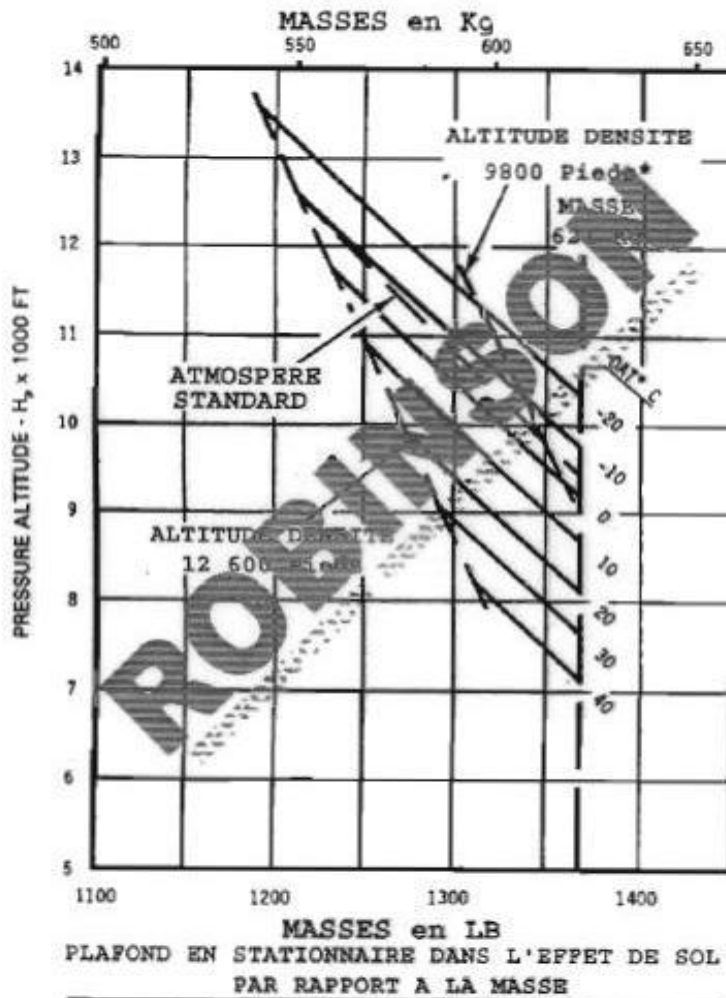
annexe 2

A l'altitude de 1 940 mètres et à la température de 17 °C, d'après les courbes de performance au décollage « En effet de sol » et « Hors effet de sol », l'hélicoptère se trouvait dans les limites de puissance disponible. Cependant, lors du décollage le pilote passe rapidement « Hors effet de sol » et se retrouve en limite de puissance disponible.
