# Rapport

Accident survenu le **13 août 2010**  
sur l' **aérodrome de Paris Le Bourget (93)**  
à l' **avion Dassault Aviation Mystère Falcon 50**  
immatriculé **F-HAIR**  
exploité par **Natixis Lease SA**

**BEA**

Bureau d'Enquêtes et d'Analyses  
pour la sécurité de l'aviation civile

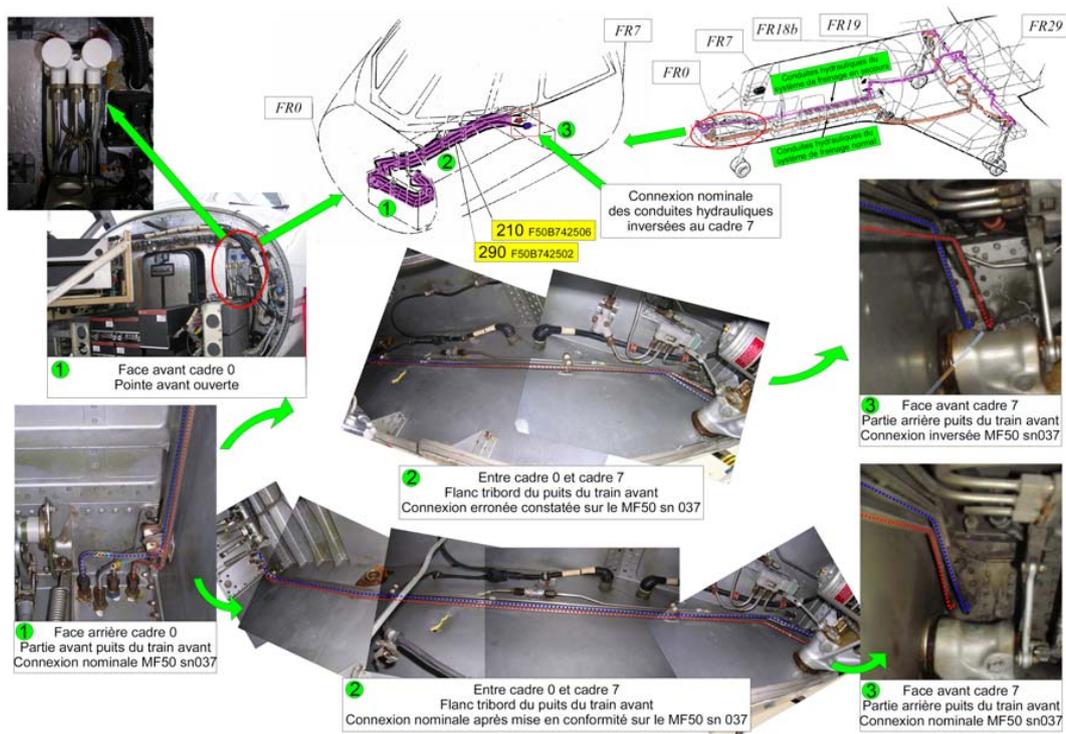
Figure 3

Les conduites du système de freinage secours partent du corps du distributeur hydraulique dédié au freinage secours. Ce distributeur est placé sur la partie gauche du cadre 0 (voir figure 3). Ces conduites se dirigent vers la partie droite du cadre puis le traversent pour aboutir dans la partie avant du puits du train avant. Elles parcourent le flanc tribord du puits du train avant du côté droit. Elles traversent le cadre 7, la partie arrière du puits de train avant et poursuivent vers l'arrière au dessous du plancher de la cabine jusqu'à la traversée de la cloison à l'interface avec la baie hydraulique située entre les cadres 18 et 19. Elles aboutissent à la couronne hydraulique du bloc-frein de chaque train principal.

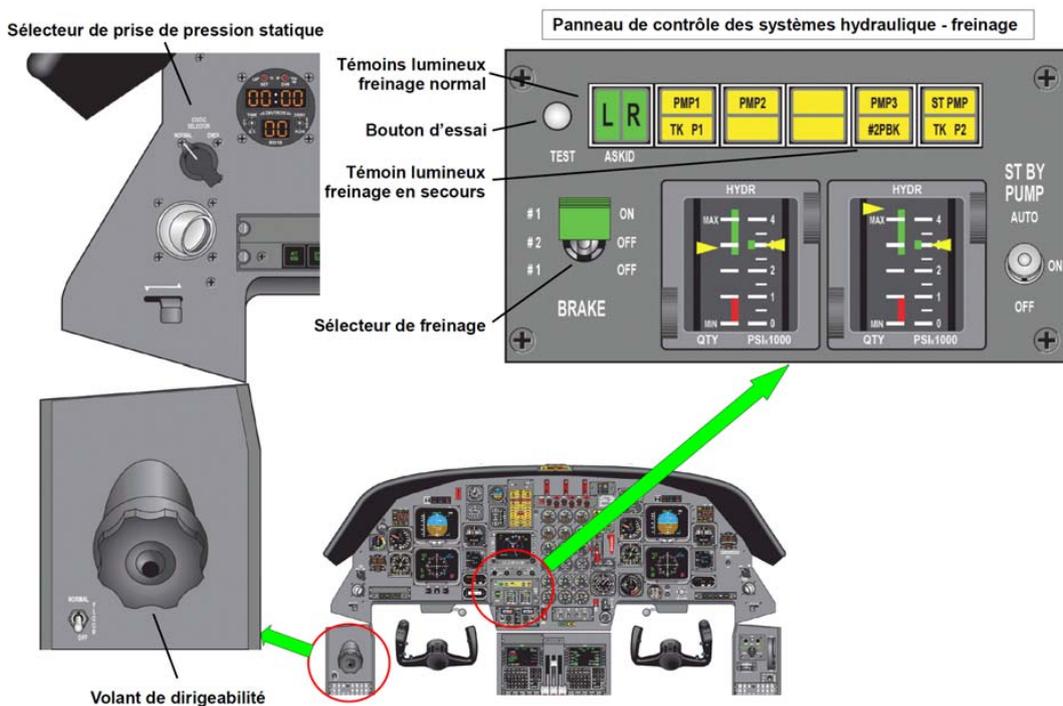
Figure 4

Au dessus de ce sélecteur, l'activation des témoins lumineux de couleur vert L et R indiquent que le système de freinage normal est en pression et le côté de l'action. Les témoins lumineux L et R s'activent respectivement lorsque de chaque côté la pression augmente et dépasse 600 PSI et s'éteignent lorsque la pression diminue en dessous de 400 PSI. Il n'y a pas d'indication équivalente pour le système de freinage secours.

Le témoin lumineux de couleur ambre « #2PBK » s'allume de manière permanente lorsque le frein de parc est actionné ou que l'on freine en utilisant le circuit numéro 2 (circuit secours). Il clignote lorsque la pression de l'accumulateur descend en dessous de 1200 psi : cela signifie qu'une dernière utilisation de ce dernier est encore possible.
