# Rapport

Accident survenu le **5 septembre 2010**  
à **l'Anse-Bertrand (971)**  
au **CESSNA 208B**  
immatriculé **F-OIXZ**  
exploité par **TROPIC AIRLINES**

Bureau d'Enquêtes et d'Analyses  
pour la sécurité de l'aviation civile

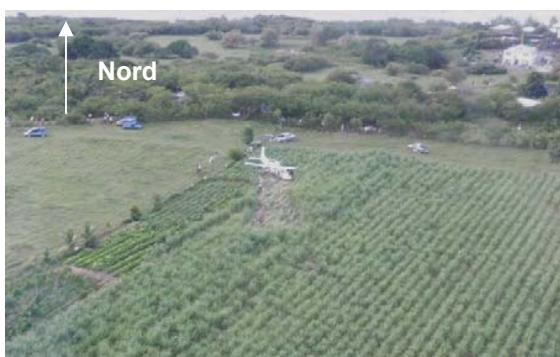
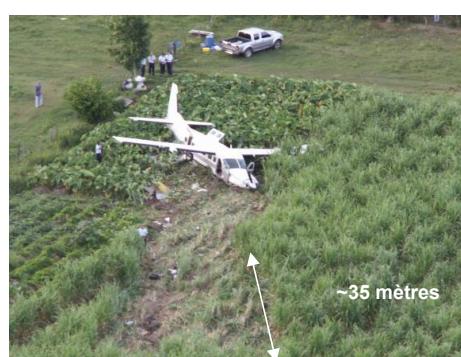
L'avion a atterri dans un champ de canne à sucre situé sur la commune d'Anse-Bertrand à 12,5 NM de l'aérodrome de Pointe-à-Pitre. L'avion s'est immobilisé à 600 m de la côte et à environ 70 m d'une haie derrière laquelle se trouvent des habitations.

La distance entre les premières marques au sol et l'avion est d'environ 35 m. Des débris constitués de la soute à bagages, des bagages et de pièces du train avant sont retrouvés entre la première trace sur le sol et l'avion.

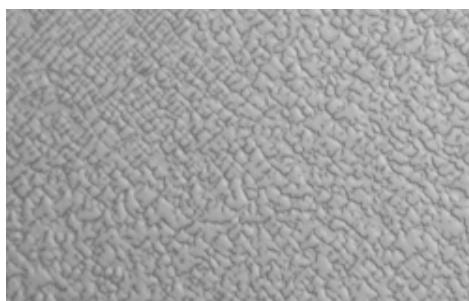
Vue métallographique de la section d'une aube de référence

En fonctionnement, les aubes de turbine sont soumises à des sollicitations mécaniques et thermiques élevées essentiellement dues aux forces centrifuges et au passage des gaz chauds en sortie de la chambre de combustion. La durée d'exposition, les sollicitations thermiques et mécaniques peuvent modifier les propriétés du matériau et entraîner des modifications irréversibles de la micro structure des aubes. Ainsi, le phénomène de fluage se caractérise par la constitution d'un arrangement cristallin qui entraîne la décohésion du matériau. Sous fluage, les « micro-vides » (cavités) présents aux joints de grain évoluent sous forme de « micro-criques » coalesçant jusqu'à former une crique sur le profil de l'aube.

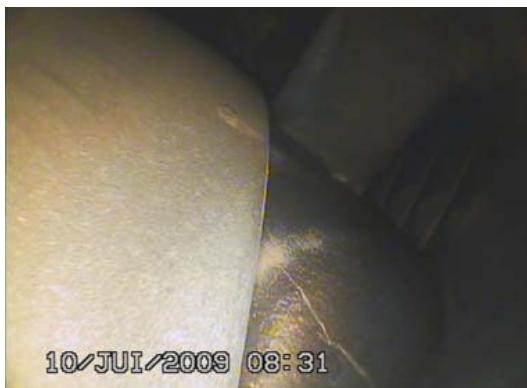
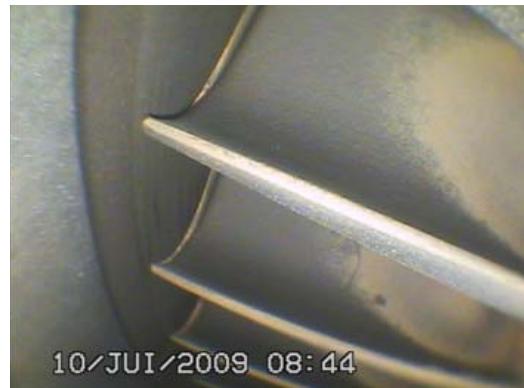
**Inspection du 10 juillet 2009**

La dernière inspection boroscopique effectuée 264 heures avant l'accident du F-OIXZ n'a pas permis de mettre en évidence de défaut sur les aubes CT. Une boroscopie peut permettre de détecter une détérioration extérieure sur la structure de l'aube (sulfidation, dommages sur les bords d'attaque et de fuite, criques...) mais ne permet pas de détecter une modification microstructurale de l'aube.
