## Explosion d'un capteur de pression d'oxygène

<b>Aéronef</b>	Avion Bombardier CRJ700 immatriculé F-GRZF
<b>Date et heure</b>	1 <sup>er</sup> juillet 2010 vers 7 h 25 <sup>(1)</sup>
<b>Exploitant</b>	Brit Air
<b>Lieu</b>	Paris Roissy Charles de Gaulle (95)
<b>Nature du vol</b>	Vol de transport public régulier de passagers
<b>Equipage de conduite</b>	Commandant de bord (PF), copilote (PNF)
<b>Conséquences</b>	Capteur de pression d'oxygène détruit

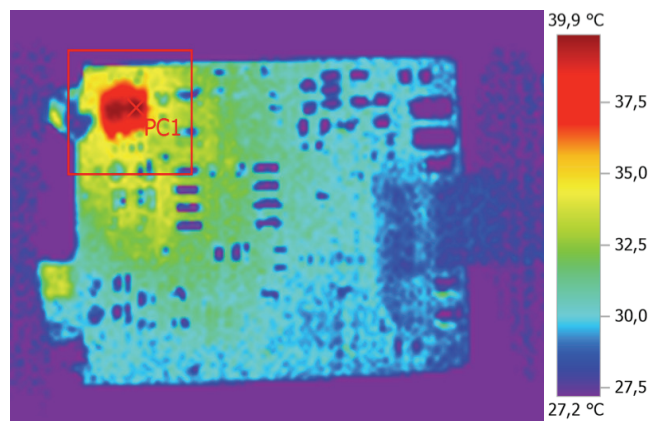
Exemple de distribution de la température sur une carte électronique en fonctionnement

*Remarque : il est possible que la température de la carte installée sur l'avion ait atteint des valeurs supérieures*
