## **Rupture d'un câble de commande du pilote automatique, durcissement de la commande de profondeur lors de l'arrondi**

<b>Aéronef</b>	Avion Bombardier CRJ700 immatriculé F-GRZN
<b>Date et heure</b>	12 juillet 2010 vers 18 h 30 UTC <sup>(1)</sup>
<b>Exploitant</b>	Brit Air
<b>Lieu</b>	AD Bilbao (Espagne)
<b>Nature des vols</b>	Transport public régulier de passagers
<b>Personnes à bord</b>	2 PNT, 2 PNC, 63 passagers, 2 bébés
<b>Conséquences et dommages</b>	Aucun

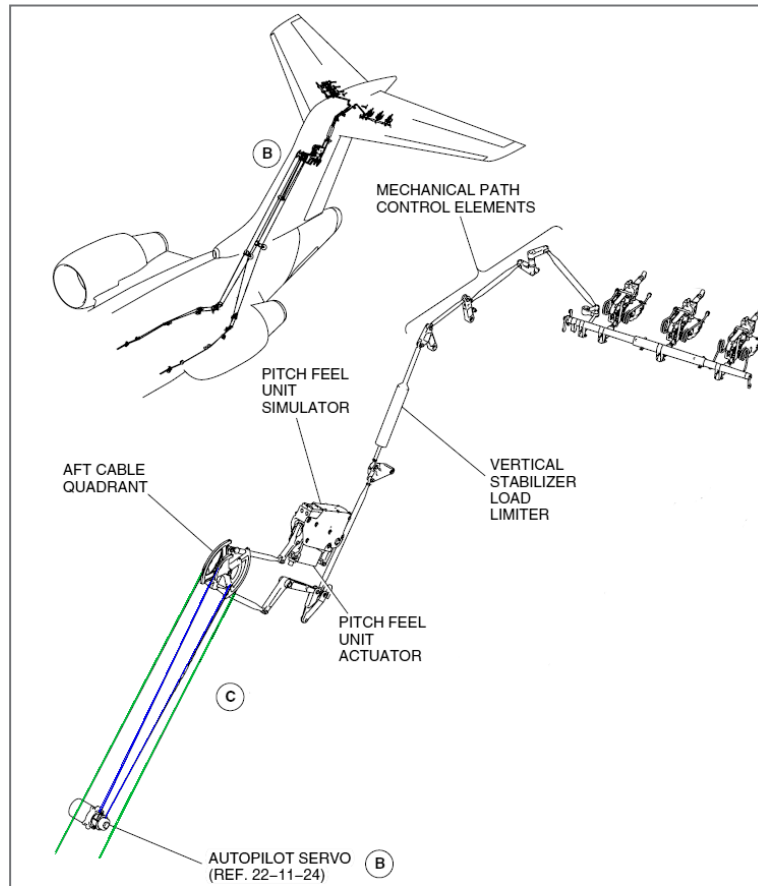
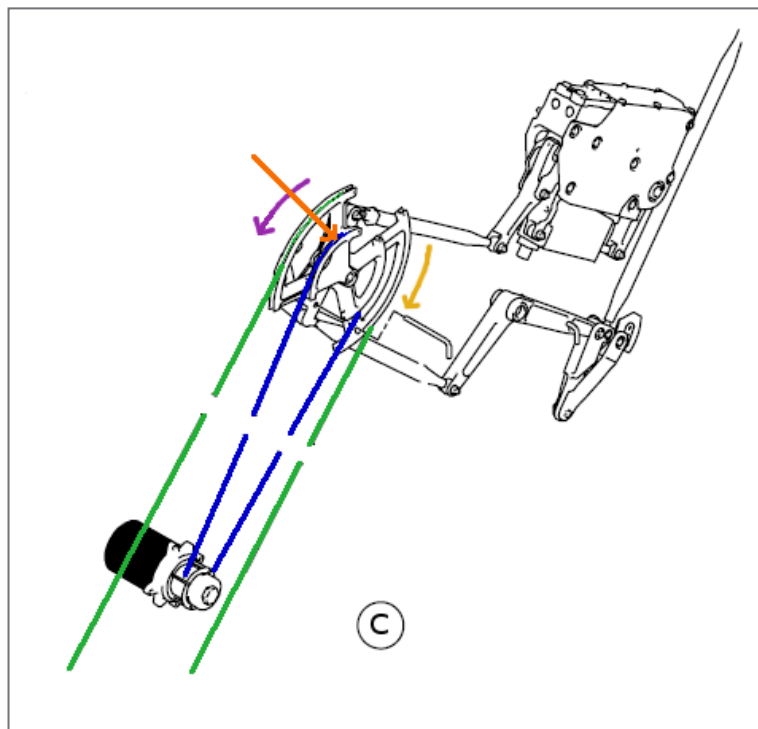
Schémas descriptifs du système

(en vert figure la chaîne de commande manuelle et en bleu la chaîne du pilote automatique ; la flèche rouge indique le point de rupture ; la flèche orange indique le sens de rotation imprimé au quadrant pour un mouvement à piquer de la gouverne de profondeur, la flèche violette correspond au mouvement à cabrer)

La rupture est survenue sur le câble à cabrer, au droit de l'embout de sertissage de l'extrémité de ce câble. L'extrémité du câble sertie dans son pion est restée dans la gorge du quadrant arrière. Toutefois, il a été constaté que cette extrémité était mal positionnée – normalement, l'embout de sertissage est lui aussi positionné dans la gorge et il ne peut pas en sortir.

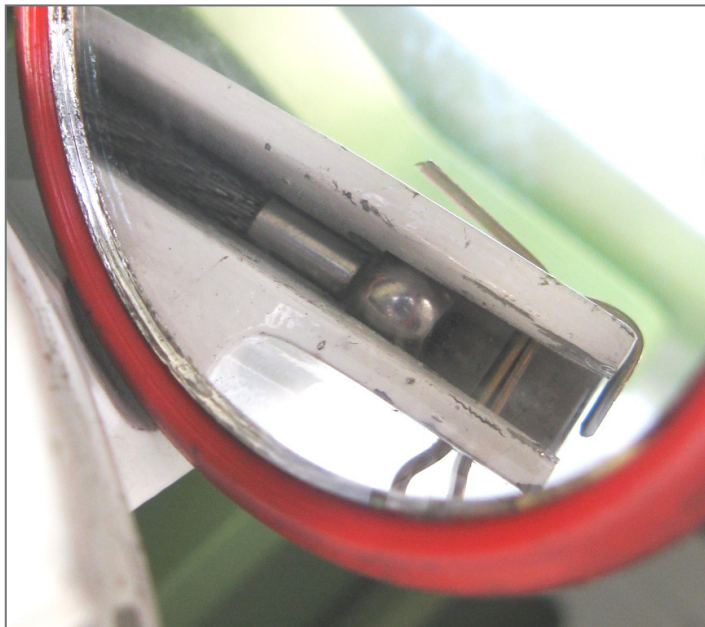
Exemple de bon montage

L'examen de la rupture a démontré qu'elle était due à un phénomène de fissuration progressive en fatigue. Ce mécanisme s'est initié à la faveur du défaut de montage du câble ayant introduit des efforts de flexion anormaux au droit de son embout de sertissage.
