Rapport

Accident survenu le **1^{er} mars 2010**
à **Bagram (Afghanistan)**
à l'**avion Airbus A300 B4**
immatriculé **TC-ACB**
exploité par **ACT Airlines**

Bureau d'Enquêtes et d'Analyses
pour la sécurité de l'aviation civile

Rupture du train principal gauche lors de l'atterrissage, sortie latérale de piste

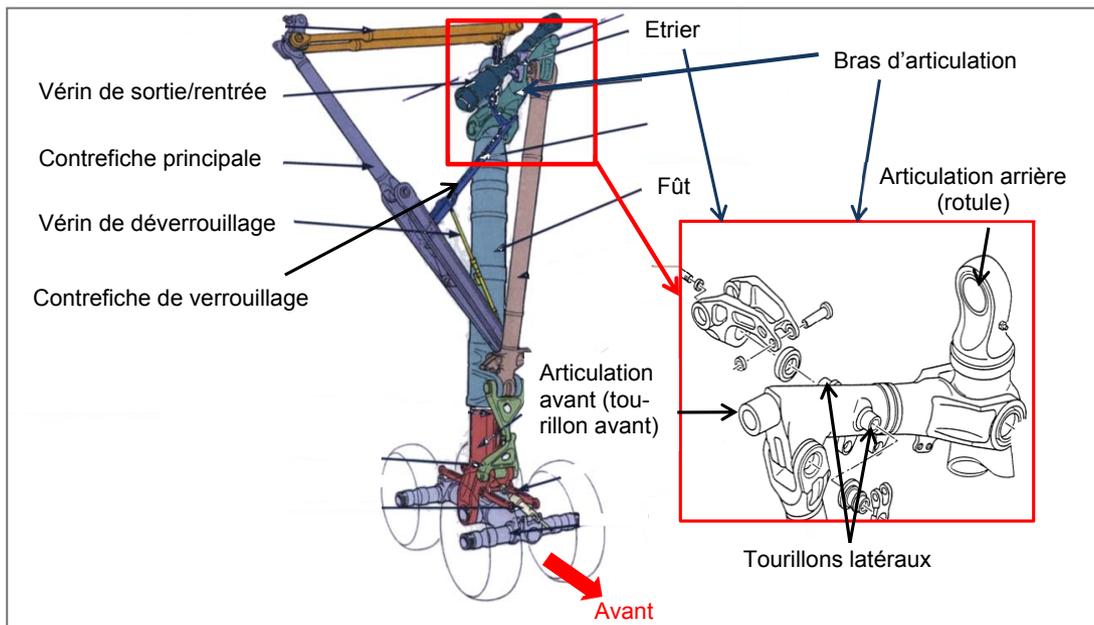
Train d'atterrissage

Le vérin hydraulique de sortie/rentrée du train commande le pivotement de l'ensemble du train autour de ses articulations avant et arrière. L'articulation avant est le tourillon avant du bras d'articulation, l'articulation arrière est la rotule située à l'extrémité supérieure du fût (voir schéma ci-après).

Le mouvement de translation du vérin entraîne la rotation du train par l'intermédiaire d'un étrier fixé au niveau des deux tourillons latéraux du bras d'articulation. Le vérin est fixé à l'étrier du côté tourillon interne du bras d'articulation. Le tourillon interne subit des efforts de flexion importants lors des manœuvres de sortie/rentrée.
