Rapport

Accident survenu le **26 février 2011**
à **Saint Christophe-sur-Avres (27)**
au **Cessna P210N Centurion**
immatriculé **F-GMGF**

Bureau d'Enquêtes et d'Analyses
pour la sécurité de l'aviation civile

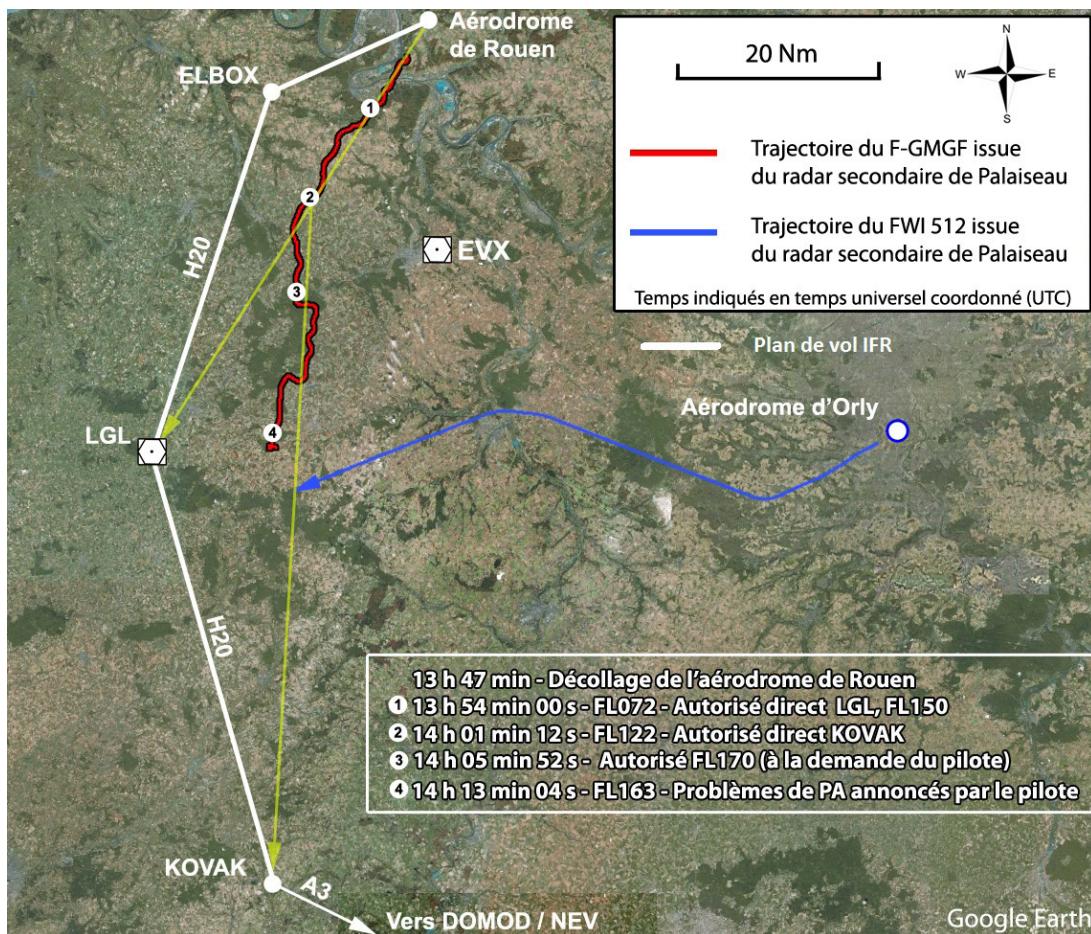
Figure 1 : plan de vol et route suivie

A 14 h 13 min 23, le contrôleur demande au pilote de stopper la montée et de maintenir le FL 160. Il n'obtient aucune réponse. La trace radar montre l'avion en très forte descente par la droite. La détection radar est perdue à 14 h 14 min 20 et plus aucun contact radio n'est établi avec le pilote.

L'épave est retrouvée dispersée sur quatre kilomètres sur la commune de Saint Christophe-sur-Avres.

La route demandée était « ELBOX H20 DOMOD A3 NEV R161 CFA A3 MEN » (voir figure 1).

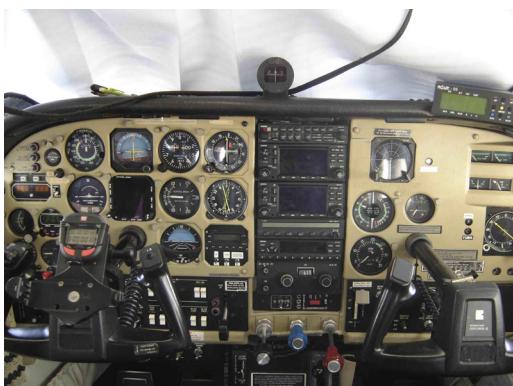
Figure 2 : avant chantier de modification

Un chantier d'installation du système Garmin G500 a été réalisé au mois de juillet 2010 sur l'aérodrome d'Aix-Les-Milles.

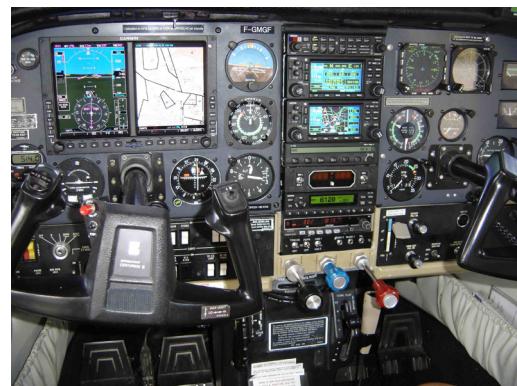
Figure 3 : après chantier de modification

Lors de ce chantier, des tests sur le PA avaient été effectués et aucune panne n'avait été identifiée ni reproduite.

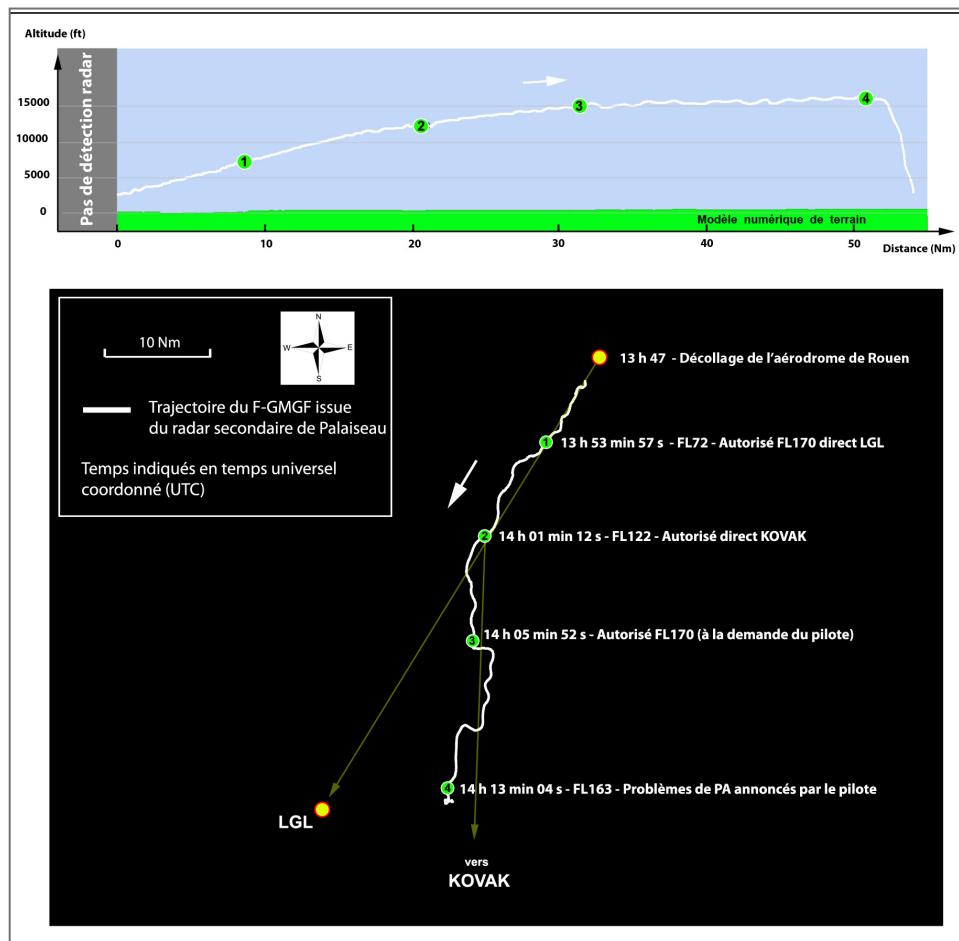
Elles ont permis de réaliser 2 trajectographies dans les plans horizontal et vertical. La première position a été enregistrée à 13 h 48 min 53 à 2 NM dans le sud-ouest de l'aérodrome de Rouen, peu après le décollage. La dernière position a été enregistrée à 14 h 14 min 20 ; elle se situe dans le 290° à 230 m en distance horizontale de la position de l'épave principale.

Le tableau donne le détail des valeurs d'altitude et de route.

Heure (TU)	Altitude (ft)	Route (°)	Repère
14:12:51	16 345	192	
14:12:55	16 270	183	
14:12:59	16 171	170	
14:13:03	16 070	164	4
14:13:07	16 047	166	5
14:13:11	16 070	173	
14:13:15	16 047	186	
14:13:19	15 869	214	
14:13:23	15 322	231	6
<i>Information radar non disponible</i>			
14:13:32	13 245	inv ^(*)	
14:13:36	12 119	096	
14:13:40	11 047	139	7
14:13:44	10 020	inv	
14:13:48	9 196	inv	
14:13:52	8 422	inv	
14:13:56	7 621	inv

L'enregistrement radar montre que, vers le FL 110, la trajectoire a changé et correspondu à une chute balistique. Il est probable que la rupture de l'aile droite s'est produite à ce moment.
