Rapport

Accident survenu le **27 décembre 2011**
à **Basse-Pointe (972)**
à l'**avion Cessna C150K**
immatriculé **F-OIJQ**

BEA

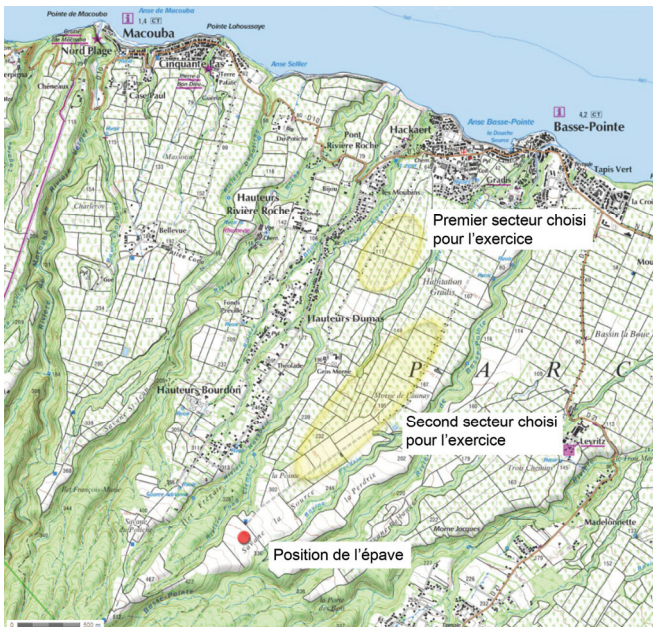
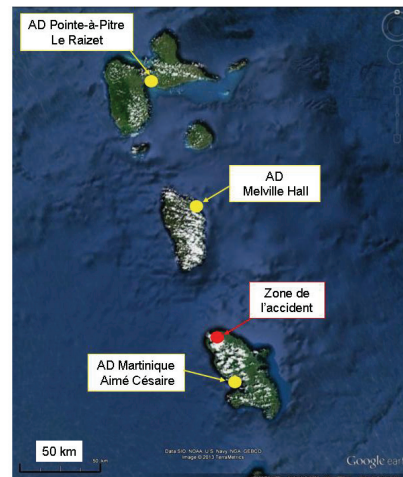
Accompagné d'un examinateur, l'élève-pilote décolle de l'aéroport de Martinique Aimé Césaire (972) pour l'épreuve pratique d'aptitude en vue de l'obtention de la licence de pilote privé avion. Après environ 2 h 40 min de vol, il atterrit en Guadeloupe à Pointe-à-Pitre le Raizet. Lors du vol retour, après environ 1 h 30 min de vol, au nord de la Martinique, l'examineur demande au candidat de réaliser une simulation d'atterrissage forcé. Il considère que l'exercice n'est pas réussi et demande au candidat de remettre les gaz. Peu après, il aperçoit un champ sur sa droite, face à la Montagne Pelée, qu'il montre à l'élève pour une seconde tentative de simulation d'atterrissage forcé. A une hauteur d'environ 500 ft il demande au candidat de remettre les gaz. Il remarque que l'avion continue à perdre de la hauteur et constate que la commande de puissance est en position « plein gaz ». Il prend les commandes et vire à gauche pour faire demi-tour. L'avion décroche sur la gauche et s'écrase dans un champ en forte pente.

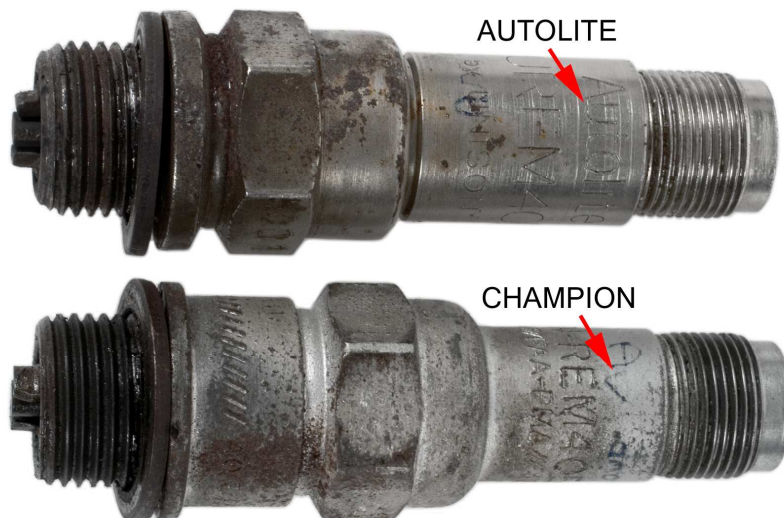
Cliché 2 : Détail des inscriptions sur les deux type de bougie installées

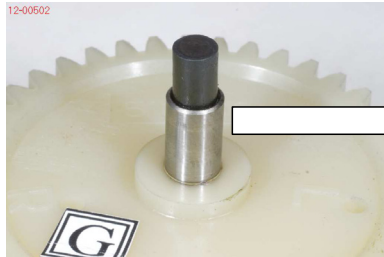
Contact du tube de logement
du « carbon brush »

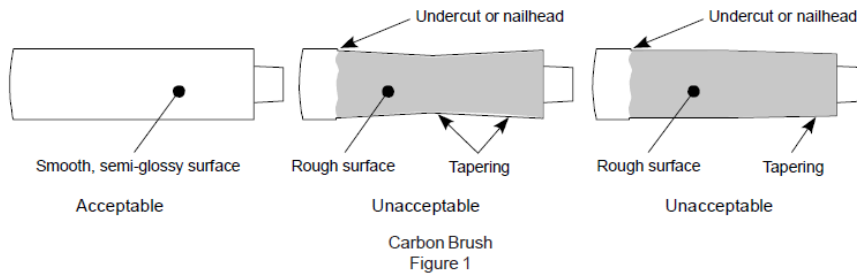
1. Use lighted magnification (4X minimum) to inspect carbon brush for rough surface and possible tapering. **REPLACE CARBON BRUSH THAT SHOWS ANY OF THE UNACCEPTABLE CONDITIONS SHOWN IN FIGURE 1 PER THE APPLICABLE MAINTENANCE AND OVERHAUL MANUAL.**

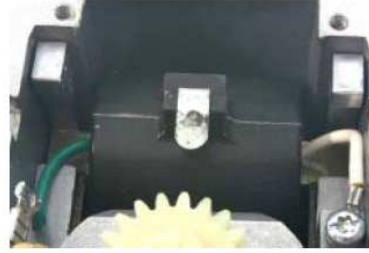
Evidence of Improper Wear of Carbon Brush
Figure 2

2. Inspect coil tab for carbon residue coating left by carbon brush. See Figure 2. **REPLACE CARBON BRUSH PER THE APPLICABLE MAINTENANCE AND OVERHAUL MANUAL IF SUBSTANTIAL RESIDUE IS FOUND ON COIL TAB.** Use a cotton swab and alcohol to remove residue from coil tab, or replace coil if tab cannot be cleaned. Also inspect high tension coil tab for wear caused by carbon brush. Wear is indicated by a visible depression in the tab. If tab is worn, replace coil.

Unacceptable

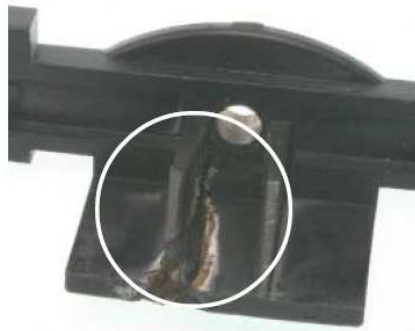
Bearing Bar
Figure 3

3. Inspect bearing bar for evidence of brush residue contamination, burning, or arcing. See Figure 3. **REPLACE DISTRIBUTOR BLOCK ASSEMBLY PER THE APPLICABLE MAINTENANCE AND OVERHAUL MANUAL IF THERE IS ANY EVIDENCE OF ELECTRICAL ARCING OR BURNING.** The new bearing bar can be identified by either the manufacturer-dated packaging, or visually by noting the dams.

Unacceptable
(Developing bearing bar failure)
