Rapport

Accident survenu **le 25 septembre 2011**
à l'avion Dyn'Aéro MCR01 VLA Sportster
à Heimsbrunn (68)
immatriculé **F-PSLA**

BEA

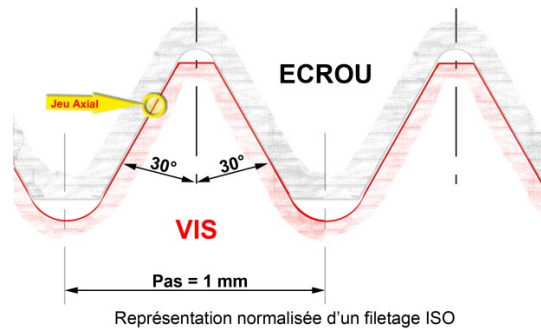
Figure 5 - filetage normalisé ISO au pas de 1 mm

La figure 5 représente un filetage normalisé ISO au pas de 1 mm à l'état neuf. Les surfaces de la vis et de l'insert sont en contact. Un jeu axial minimal autorise le libre mouvement entre ces deux pièces.
