Feu moteur en montée, demi-tour, atterrissage d'urgence

Aéronef	Avion Bombardier CRJ700 Canadair Regional Jet Series 700, immatriculé F-GRZH
Date et heure	15 août 2011 à 06 h 50 ⁽¹⁾
Exploitant	Brit Air
Lieu	Aérodrome de Lyon Saint Exupéry (69)
Nature du vol	Transport public régulier international de passagers
Personnes à bord	Commandant de bord (PF), Copilote (PNF), 2 PNC, 32 passagers
Conséquences et dommages	Moteur gauche endommagé

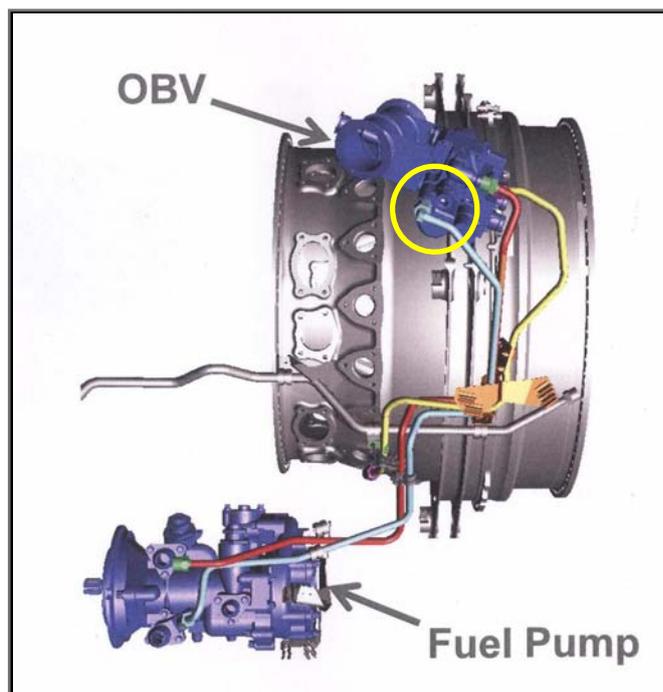
Figure 2 - schéma de montage de l'OBV

Un examen plus détaillé du moteur a mis en évidence que le raccord de la tuyauterie d'alimentation en carburant de l'OBV était sorti de son logement, provoquant un écoulement du carburant.

L'OBV est une vanne de type « papillon » permettant la régulation d'air du compresseur, commandée par une alimentation en carburant sous pression. Le montage de l'OBV comprend trois raccords identifiés « Supply », « Return » et « Drain ». Lorsque la valve est installée sur le moteur, les tuyaux de carburant provenant de la pompe carburant « fuel pump » sont raccordés par les trois raccords sur la vanne.

Un raccord d'alimentation en carburant s'est desserré, ce qui a introduit un jeu et a usé les filets dans le logement en aluminium de l'OBV. L'endommagement des filets a conduit à la déconnexion du raccord et à la fuite de carburant.

La sortie de son logement du raccord d'une tuyauterie d'alimentation de l'OBV a généré une fuite de carburant sous pression sur les parties chaudes du moteur gauche et provoqué l'incendie.
