Vibrations, rupture du compas du train principal droit lors du roulement à l'atterrissage

Aéronef	Avion Boeing B737-300 immatriculé G-CELD
Date et heure	23 juillet 2011 à 8 h 10 UTC ⁽¹⁾
Exploitant	Jet2.com
Lieu	Aérodrome Paris Charles de Gaulle (95)
Nature du vol	Transport public Service régulier international de passagers
Personnes à bord	Commandant de bord Copilote 3 PNC 128 passagers
Conséquences et dommages	Train droit endommagé

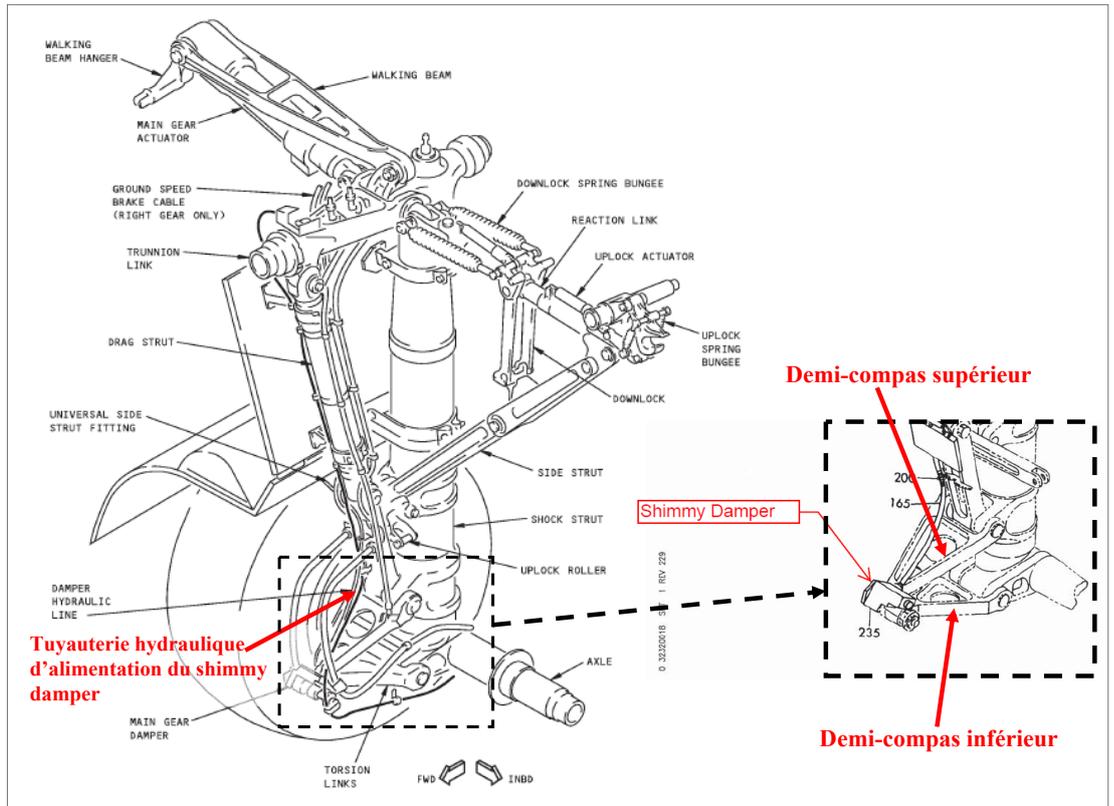
Figure 1 - Vue générale du train principal

L'avion quitte la piste via le taxiway Z3 et s'immobilise avant d'être tracté jusqu'au point de stationnement. Des dommages importants sont constatés sur le train d'atterrissage droit, en particulier au niveau du compas inférieur.

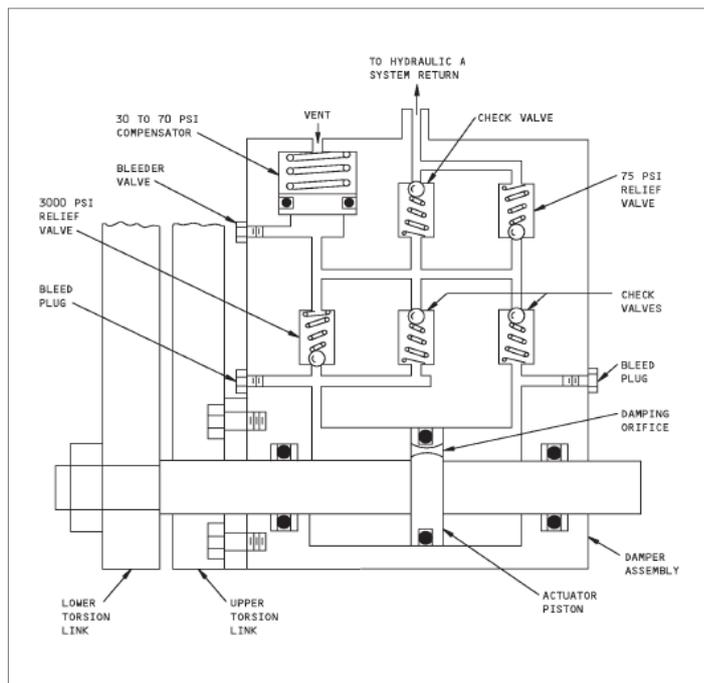
Figure 2 - Schéma de principe de l'amortisseur de shimmy

Trois clapets anti-retour ou « *check valves* » permettent au liquide hydraulique de pénétrer dans le vérin. L'oscillation rotative entre les cylindres interne et externe de l'amortisseur du train principal « *shock strut* » de la figure 1 est absorbée par le piston du vérin ou « *actuator piston* ». Le déplacement du vérin agit comme amortisseur afin de contrer les vibrations. Le taux de déplacement est régulé au travers d'un orifice calibré d'amortissement ou « *damping orifice* ».

L'amortisseur de shimmy n'était donc pas alimenté par le système hydraulique de l'avion. Il ne pouvait alors pas exercer sa fonction. A l'atterrissage, les vibrations engendrées par la vitesse importante des roues et le freinage n'ont pas pu être amorties. Les fortes vibrations ont fragilisé rapidement le compas inférieur jusqu'à sa rupture brutale.

En novembre 2011, Boeing a publié des révisions temporaires à l'AMM des B737, version 300, 400 et 500 concernant la dépose/installation de l'amortisseur de shimmy⁽³⁾ et la dépose/installation du train d'atterrissage principal⁽⁴⁾. Elles requièrent dorénavant spécifiquement de reconnecter la tuyauterie hydraulique de l'amortisseur de shimmy, ainsi que de le purger. Il est prévu d'incorporer ces révisions temporaires dans la version de l'AMM du 25 mars 2012, ce qui mettra aussi à jour les cartes de travail associées.
