## Perte de contrôle lors d'une approche interrompue, collision avec le sol, incendie

| <b>Aéronef</b> | Avion Socata TBM700A immatriculé N228CX |
| <b>Date et heure</b> | 9 novembre 2011 à 9 h 12 <sup>(1)</sup> |
| <b>Lieu</b> | Décines-Charpieu (69) |

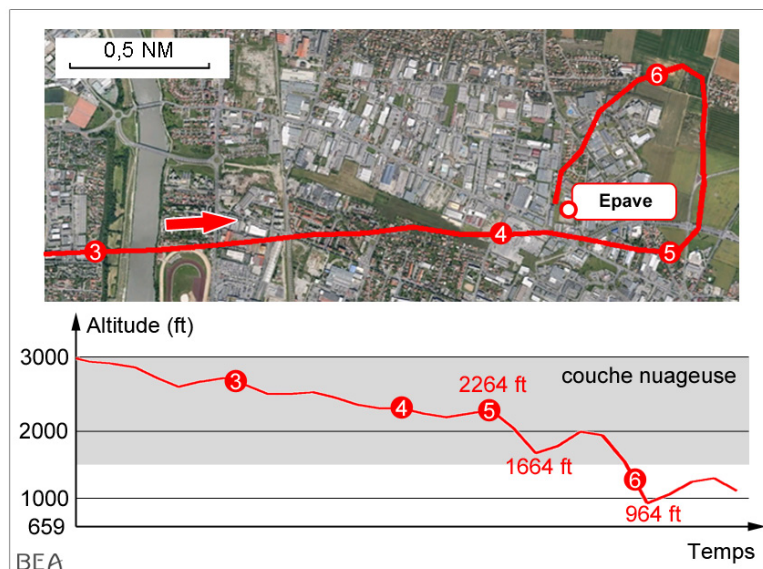
- ① 09 h 06 min 39
- ② 09 h 07 min 59 *Bron tour bonjour, N228CX on est établi 5, euh 5 [...] 6 nautiques finale*  
09 h 08 min 06 *Bonjour NCX, poursuivez la Localizer DME16 [...] et vous nous me rappelez 3 nautiques finale*  
09 h 08 min 20 *Est-ce que vous avez le plafond CX ?*  
09 h 08 min 22 *800 ft à l'instant*  
09 h 09 min 27 *NCX autorisé à l'atterrissage 16 le balisage est sur très fort [...]*

- ③ 09 h 09 min 35 *NCX on est autorisé atterrissage*
- ④ 09 h 10 min 13 *CX on va faire une remise de gaz*  
09 h 10 min 16 *Une remise de gaz [...] gardez l'axe en montée [...] vers 3000 ft*  
09 h 10 min 27 *Vous avez reçu CX*

- ⑤ 09 h 10 min 32  
09 h 10 min 45 *CX vous confirmez vous êtes en remise de gaz*  
09 h 11 min 01 *CX vous confirmez vous êtes en remise de gaz*
- ⑥ 09 h 11 min 05 *Là je suis pas bien du tout*  
09 h 11 min 10 *Reçu euh donc vous remettez les gaz là ou pas là*

Les temps sont indiqués en heures locales
