# Rapport

Accident survenu le **5 mai 2012**  
**à proximité de l'aérodrome de Saint Martin Grand Case (971)**  
**à l'avion Piper PA 42**  
immatriculé **F-GXES**  
exploité par **Transports Aériens InterCaraïbes**

Bureau d'Enquêtes et d'Analyses  
pour la sécurité de l'aviation civile

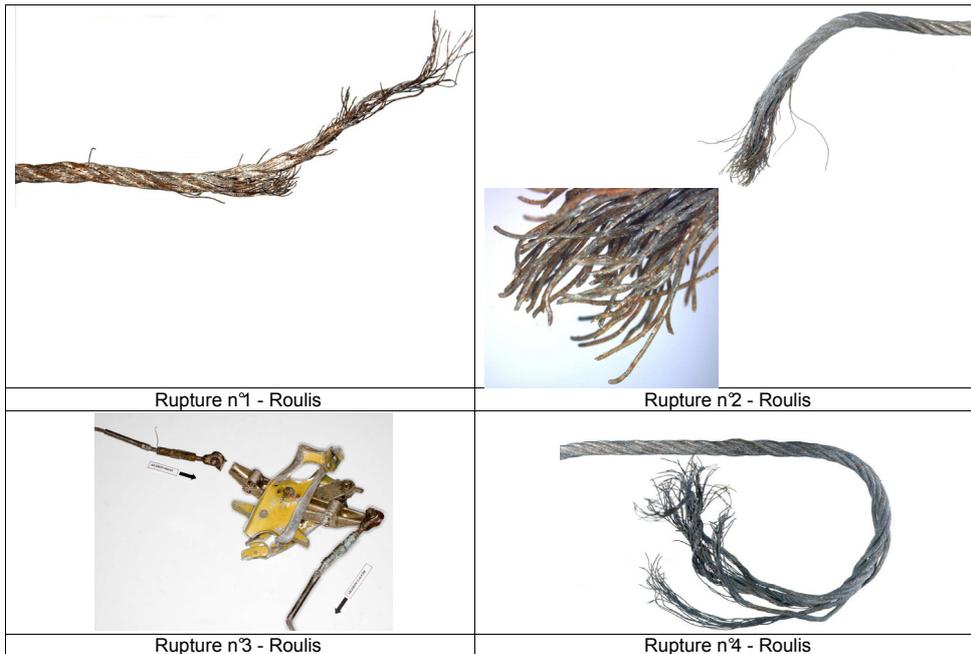
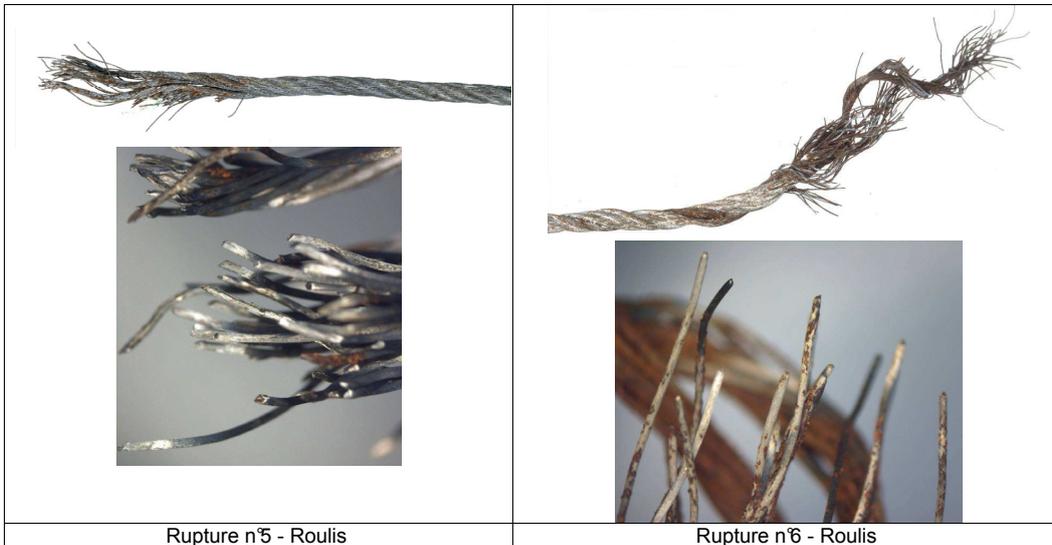
Les six ruptures ont toutes été réalisées de façon statique, par surcharge lors de l'évènement. Un cliché général et/ou macroscopique de chacune est présenté ci-dessous :

La particularité sur la commande principale est l'absence du serre-câbles droit qui se situe au niveau de la rupture.

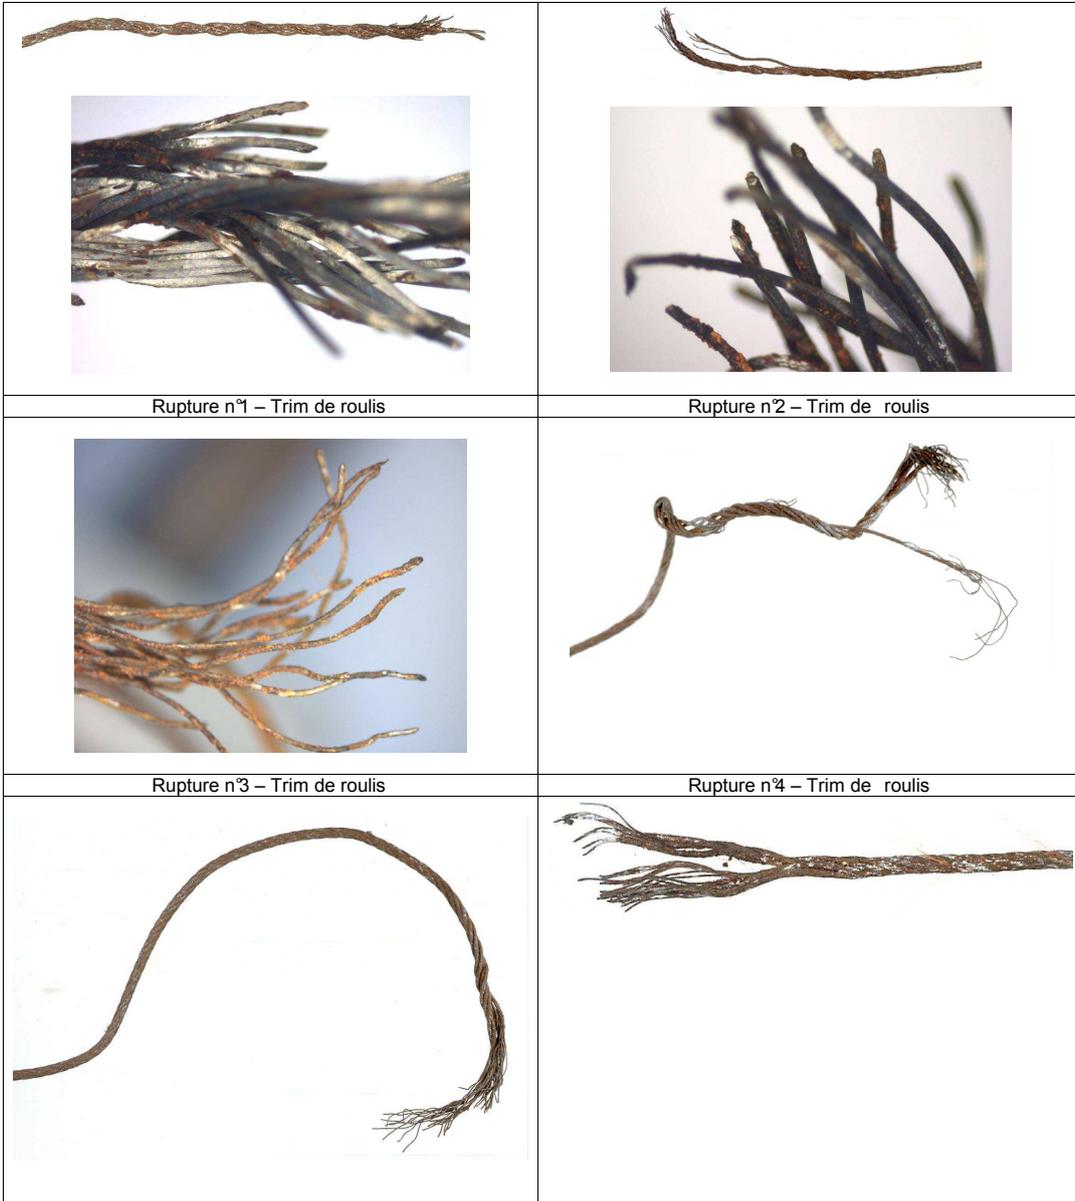
Les six ruptures ont toutes été réalisées de façon statique, par surcharge lors de l'évènement. Un cliché macroscopique de chacune est présenté ci-dessous :

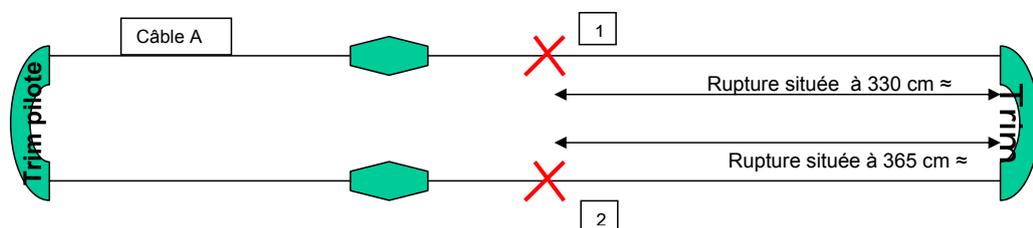
La longueur des câbles est conforme. Au niveau des deux tambours pilote et gouverne, les enroulements sont similaires (9 tours environ à gauche et 9 tours à droite). Le compensateur de lacet était donc proche du neutre.

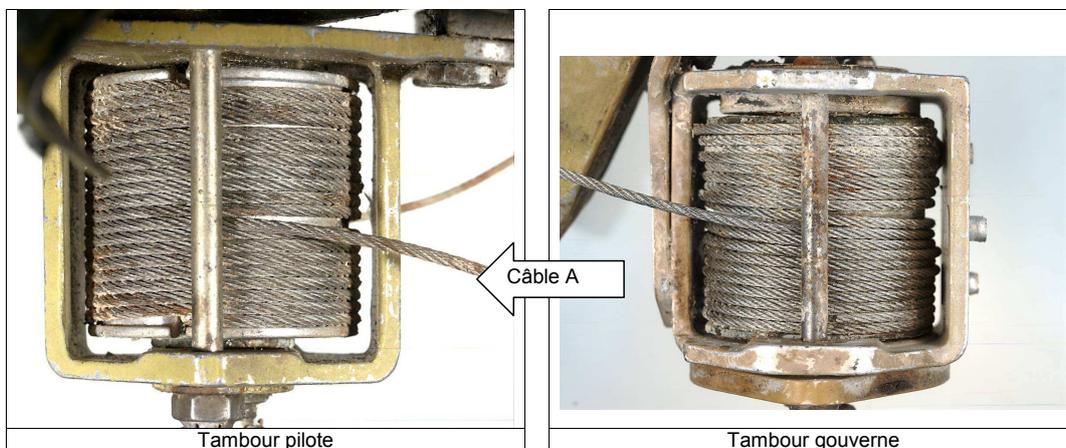
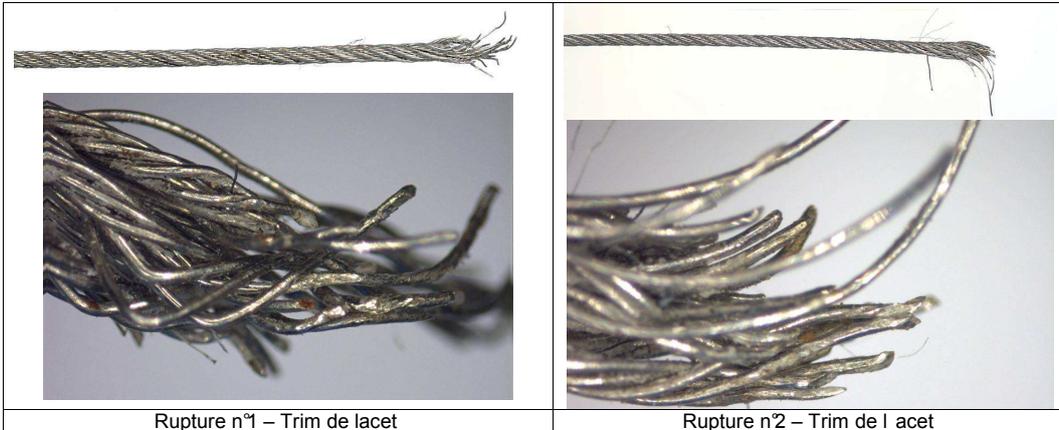
Les deux ruptures, situées approximativement à la même distance, ont été réalisées de façon statique, par surcharge lors de l'évènement. Un cliché macroscopique de chacune est présenté ci-dessous :

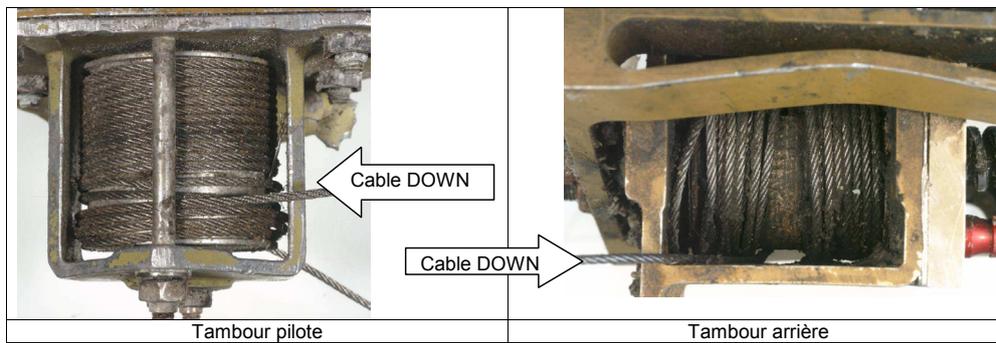
La longueur des câbles est conforme. L'enroulement du câble DOWN dans le tambour pilote est d'environ 3 tours à gauche et 14 tours à droite. L'enroulement du câble UP dans le tambour arrière est d'environ 9 tours à gauche et 8 tours à droite. Le compensateur de tangage n'était donc pas au neutre.

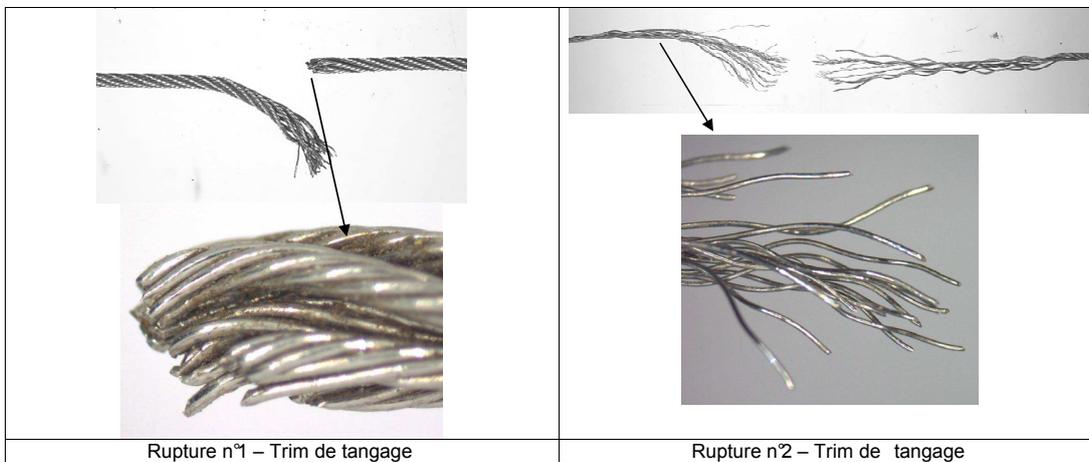
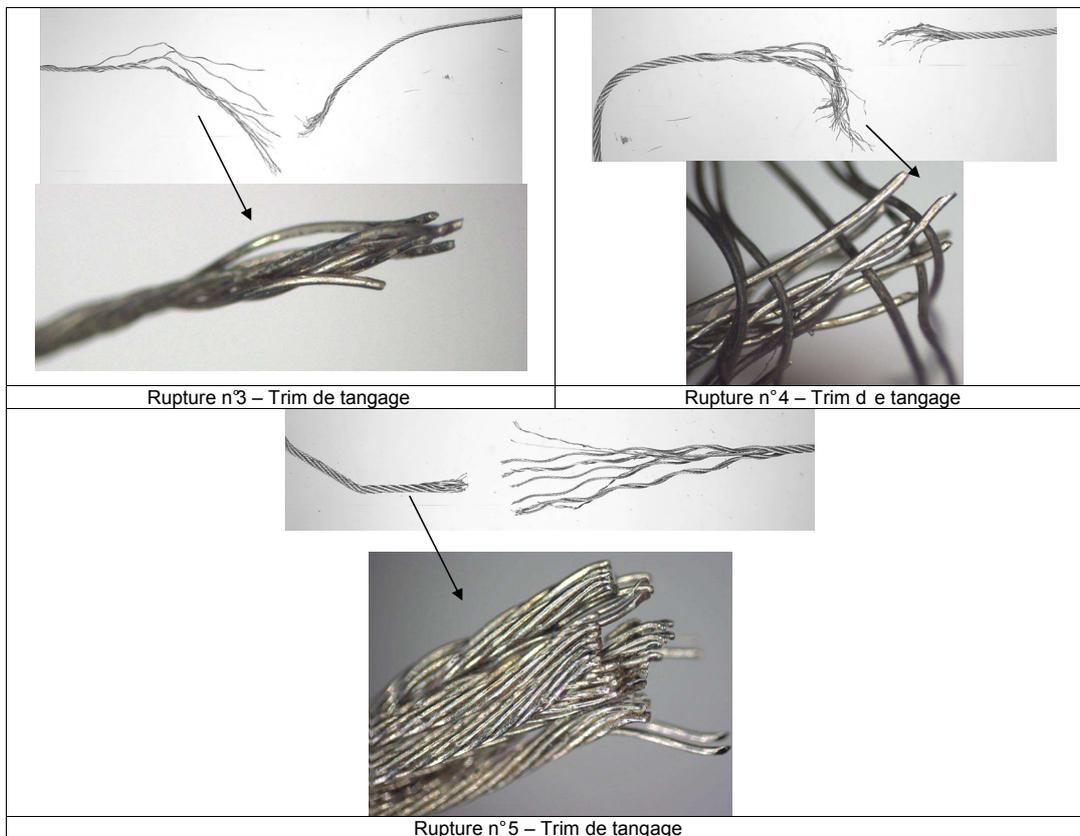
Les cinq ruptures ont toutes été réalisées de façon statique, par surcharge lors de l'évènement. Un cliché macroscopique de chacune est présenté ci-dessous :
