**Passage sous la vitesse d'évolution en finale, remise de gaz,
déclenchement de la protection grande incidence**

Aéronef	Airbus A320-214 immatriculé F-HEPE
Date et heure	3 avril 2012 à 12 h 56 ⁽¹⁾
Exploitant	Air France
Lieu	Aérodrome de Tel-Aviv Ben Gourion (Israël)
Nature du vol	Transport public régulier de passagers
Personnes à bord	Commandant de bord (PNF) ; copilote (PF) ; 4 PNC et 149 passagers
Conséquences et dommages	Aucun

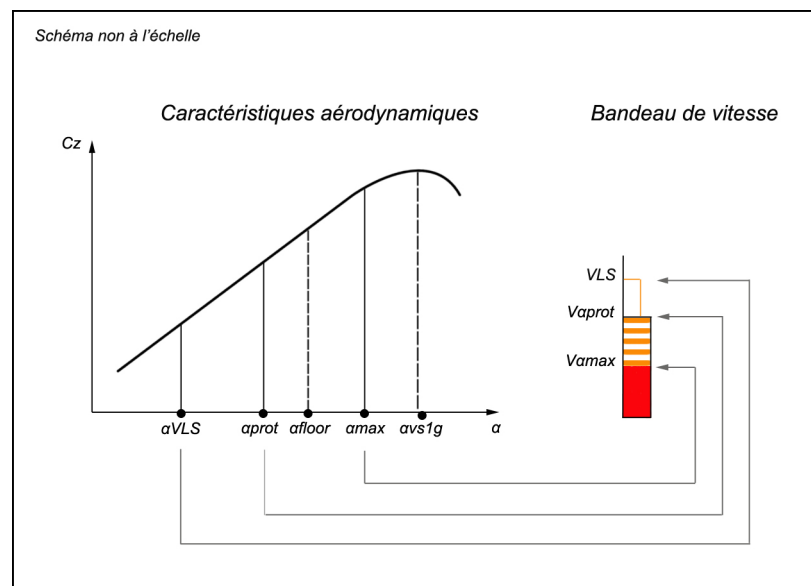
Lorsque l'incidence de l'avion augmente et devient plus grande qu'un seuil d'incidence α_{prot} , le système de commande de la profondeur passe en mode de protection. La compensation automatique à cabrer s'arrête et l'angle d'incidence varie proportionnellement au déplacement du mini-manche.

Si l'incidence augmente et atteint une valeur seuil α_{floor} , l'A/THR passe en mode « ALPHA FLOOR » et commande automatiquement la poussée maximale TOGA puis la maintient quelle que soit la position des manettes de commande de poussée. Le verrouillage de cette poussée maximale est appelé « TOGA LOCK ». Les actions du pilote sur les manettes de poussée ne commandent plus la poussée. Ce mode ne peut être désengagé que par une déconnexion manuelle de l'A/THR.

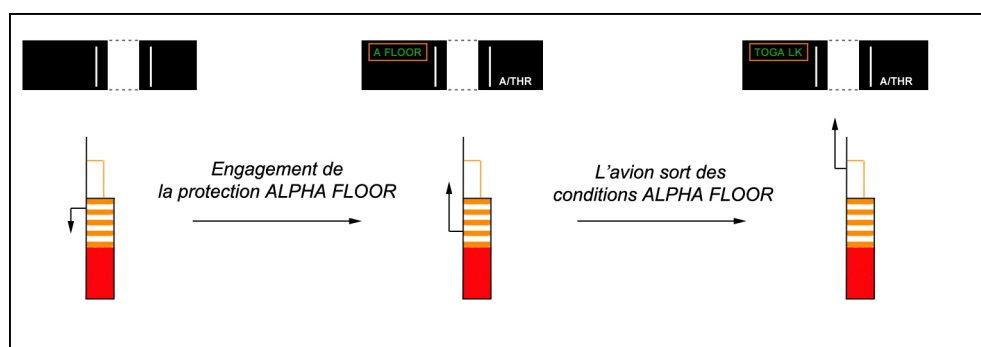
- au FCU, le bouton poussoir A/THR s'allume, si l'A/THR n'était pas déjà engagée ;
- au FMA :

- « A.FLOOR » apparaît en vert, entouré par un rectangle clignotant ambre, tant que les conditions ALPHA FLOOR sont présentes,

- « TOGA.LK » apparaît en vert, entouré par un rectangle clignotant ambre, à la place de « A.FLOOR » lorsque l'incidence devient inférieure de trois degrés à l'incidence de déclenchement du mode ALPHA FLOOR,

- la poussée maximale TOGA est verrouillée,
- « A/THR » s'affiche en blanc ;

- à l'E/WD, « A.FLOOR » s'affiche en ambre et l'inscription « TOGA » apparaît en bleu avec la valeur en pourcentage.
